HEKTNERÅSEN/SMESTAD

Trettåsen 38

Tilstandsrapport

BOLIGBYGG MED FLERE BOENHETER

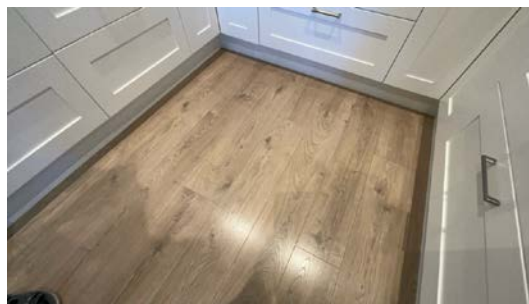
Vegger: Malte flater. Fliser på bad.
Gulv: Laminat. Fliser på bad og entré.
Himlinger: Malte flater på innvendige takoverflater. Overflater generelt med normal bruksslitasje. Ingen betydelige skadeavvik ble registrert på befaringdagen.

Synlige hakk på kjøkkendel.

Ingen umiddelbare utbedringer må utføres, men lokal laminattrepp/plastsveis kan være et alternativ tiltak.

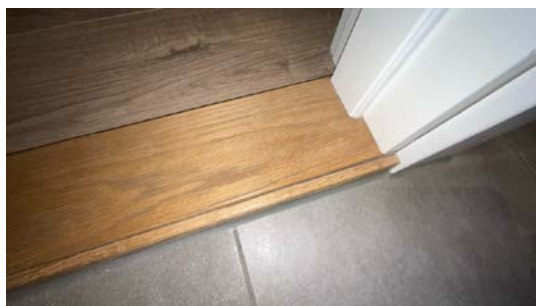
3. ETASJE > BAD

Høydeforskjell fra topp membran terskel til topp slukrist ble målt til ca. 48 mm. (Anbefalt er min. 25 mm) Gulvet er flislagt. Rommet har vannbåren gulvvarme.

Membran er brettet opp bak feilist ved dørterskel. Målepunkt til membran.

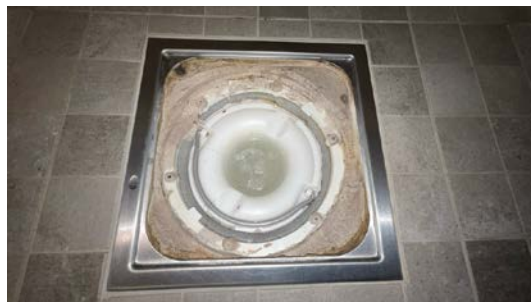
3. ETASJE > BAD

Det er plastsluk og smøremembran med dokumentert utførelse.

Kontroll av sluk.

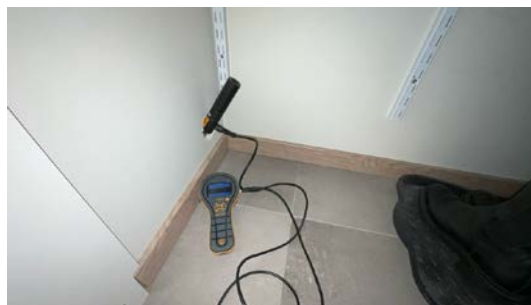
Hulltaking er foretatt uten å påvise unormale forhold. Hulltaking er foretatt ved/i Entré. Vektprosent 0-9.

Utført hulltaking.

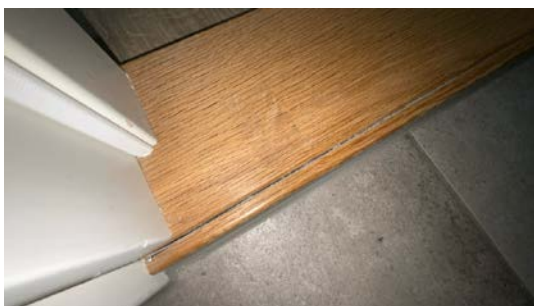
3. ETASJE > BAD 2

Gulvet er flislagt. Rommet har vannbåren gulvvarme. Høydeforskjell fra topp membran terskel til topp slukrist ble målt til ca. 38 mm. (Anbefalt er min. 25 mm)

Membran er brettet opp bak feilist ved dørterskel. Målepunkt til membran.

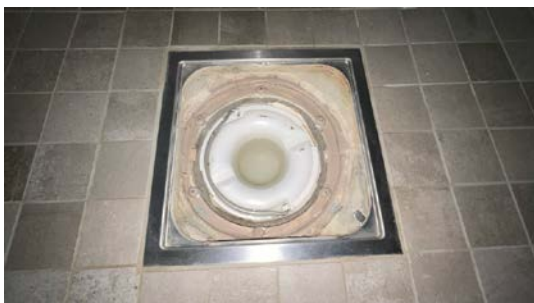
3. ETASJE > BAD 2

Det er plastsluk og smøremembran med dokumentert utførelse.

Kontroll av sluk.

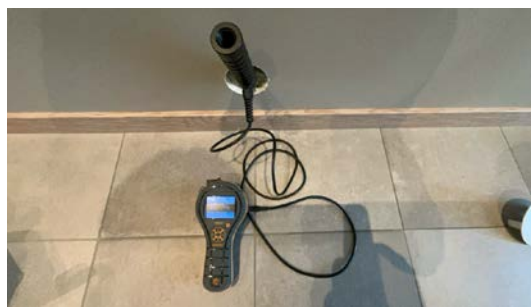
Hulltaking er foretatt uten å påvise unormale forhold. Hulltaking er foretatt ved/i Entré. Vektprosent 0-9.

Utført hulltaking.

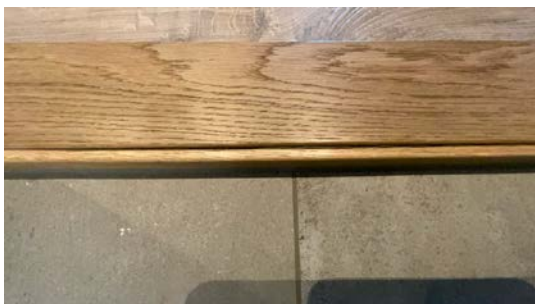
3. ETASJE > VASKEROM

Gulvet er flislagt. Rommet har vannbåren gulvvarme. Høydeforskjell fra topp membran terskel til topp slukrist ble målt til ca. 40 mm. (Anbefalt er min. 25 mm)

Membran er brettet opp bak feilist ved dørterskel. Målepunkt til membran.

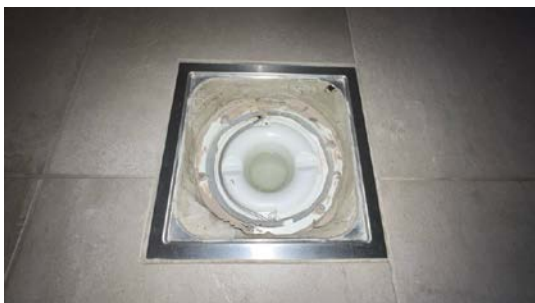
3. ETASJE > VASKEROM

Det er plastsluk og smøremembran med dokumentert utførelse.

Kontroll av sluk.

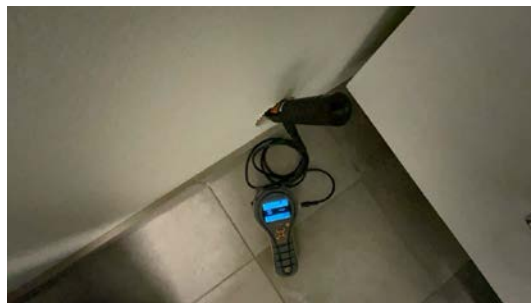
Hulltaking er foretatt uten å påvise unormale forhold. Hulltaking er foretatt på vaskerom grunnet det var ikke mulighet for hulltaking i tilstøtende rom. Vektprosent 0-9.

Utført hulltaking.

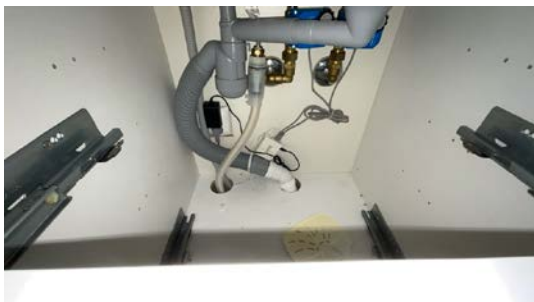
Vannrør fra byggeår av materialtype pex og kobber. Fordelerskap på vaskerom. Waterguard i benkeskap på kjøkken for god sikring av lekkasjevann. Alder er normalt i seg selv en vurderingskriterie hva angår slitasjegrad. Videre bemerkes at bunnledninger av den årsak følgelig heller ikke er kontrollert.

Besiktigelse av rørapplegg.

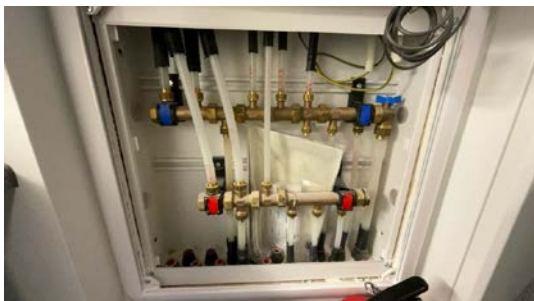
Rør er merket på pexrøret, men klistrelapper som ligger i skapet bør settes på hvert enkelt vannrør.

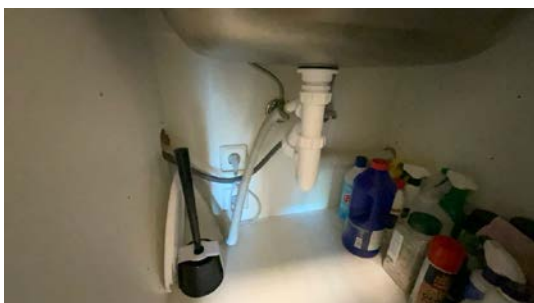
Besiktigelse av rørapplegg.
