# Monrad Mjeldes vei 7

# Tilstandsrapport

## LEILIGHET I BOLIGHUS

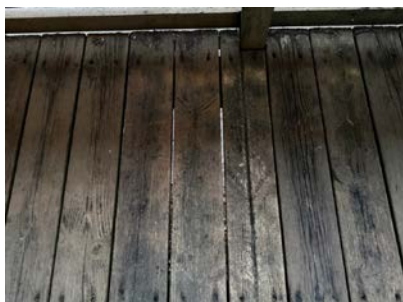
Værøppsprukket trevirke på terrassebord.

Altangulv bør vedlikeholdes/beises til våren. Utskiftninger må påregnes v/ behov. Tidspunkt for eventuell utskifting av utvendig trevirke er vanskelig å anslå da dette vil variere ut i fra klimatiske forhold, vedlikeholdintervall etc.

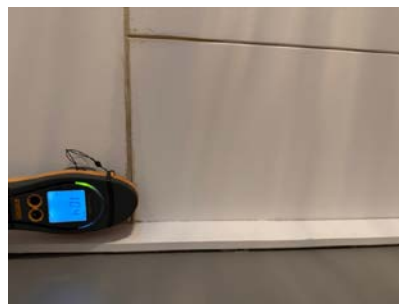
Parkett har en del slitasje/striper. Det er fuktmerker noen steder i takplater i entre/gang og på soverom.

Fuktmerker på takplater på soverom. Ingen forhøyede fuktverdier ble registrert i det aktuelle område på befaringsdagen.

Parkett bør slipes/behandles, ev. skiftes dersom striper/hakk er for dype. Takplater med fuktmerker bør behandles/males v/ behov.

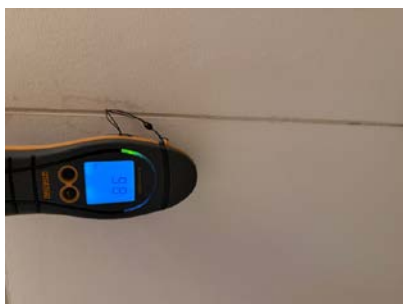
Fuktmerker på takplater i entre/gang. Ingen forhøyede fuktverdier ble registrert i det aktuelle område på befaringsdagen.

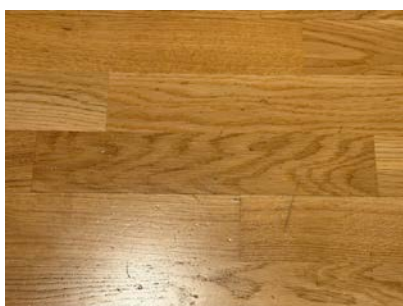
Slitasje/striper i parkettgulv i entre/gang

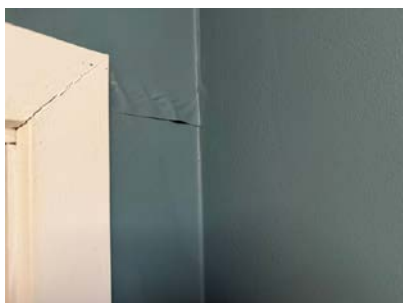
Ujevn veggoverflate i entre/gang.

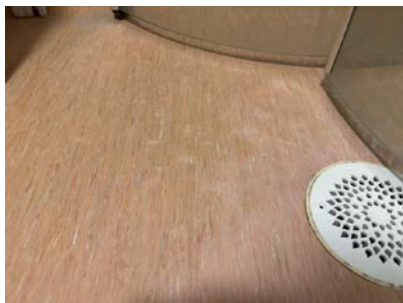
Fargeforskjell i våtromsbelegg.

Overvåk tilstanden.

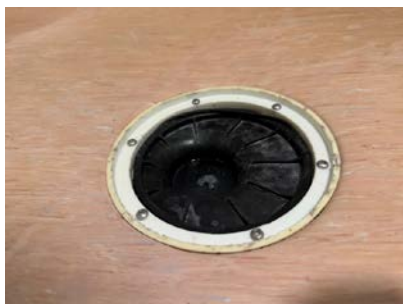
Plastsluk i dusjsone.

Badets alder tilsier at det bør vurderes å montere lukket dusjkabinett. Da vil badegulv og vegger få minimal fuktpåvirkning v/dusjing.

Selv om det monteres lukket dusjkabinett, er det viktig å være klar over at de fleste vannskader på bad oppstår i overgangen mellom sluk og gulv. Dette området er spesielt utsatt, og små lekkasjer kan føre til store skader over tid. Derfor er det viktig å foreta jevnlig kontroll og grundig rengjøring av sluket. På den måten kan du oppdage tegn på slitasje eller tette avløp i tide – og forhindre kostbare skader.

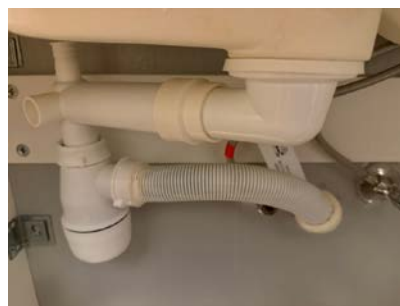
Pga vvs-utstyr sin alder må det påregnes vedlikehold, ev. utskiftninger v/behov.

Rørøpplagg under servant.

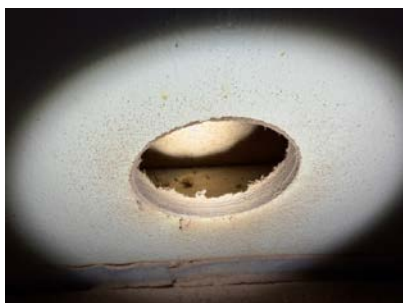
Synlig del av veggkonstruksjon etter hulltaking. Det er montert hvit blindlokk etter hulltaking.

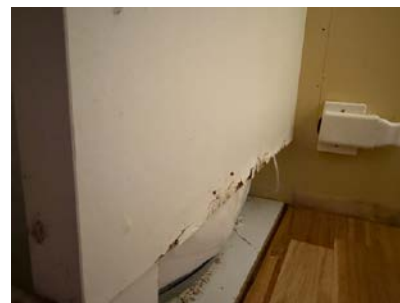
- Det er påvist andre avvik:  
Benkeplate har en del svelling og slitasje. Det er fuktutsvelling på skapstamme v/komfyrplass og sideplate v/kjøleskapplass.

Fuktutsvelling på skapstamme v/ komfyr plass.

Generell oppgradering, ev. utskiftninger må påregnes for å lukke avviket.

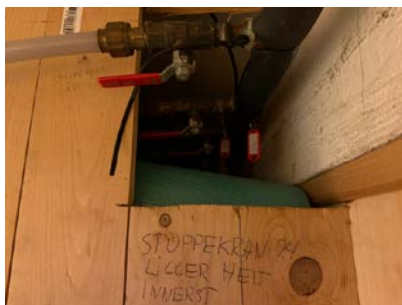
Stoppekran på eldre røropplegg gir en viss risiko for lekkasje og skader v/ bruk/testing. Jeg har derfor ikke testet at stoppekran fungerer.

Stoppekran i u-etg.

Det bør monteres rør i rør system i leiligheten v/en eventuell oppgradering av våtrom/bad.
