# Vormvikstubben 17

Velkommen til  
din nye bolig

Leilighet  
Vormvikstubben 17  
2080 Eidsvoll

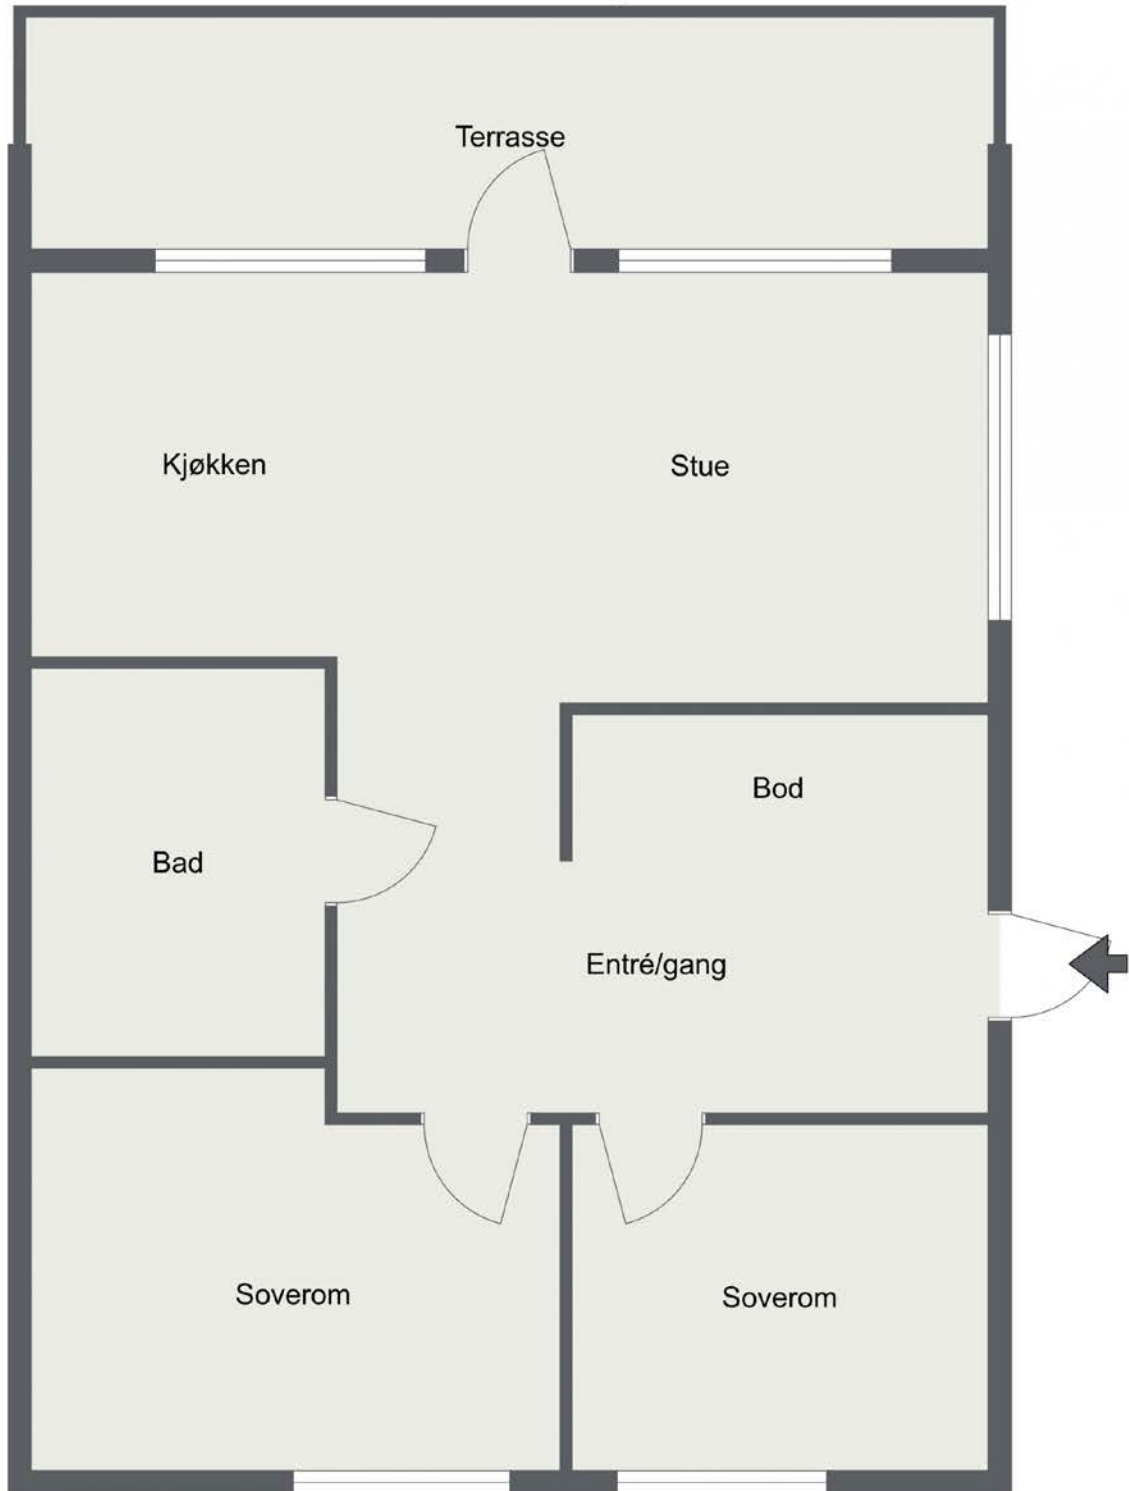
# 1. Etasje

Plantegningen er utarbeidet av Takst & Malermester A. Magnus AS.  
Plantegningen er ikke målsatt og noe avvik kan forekomme.

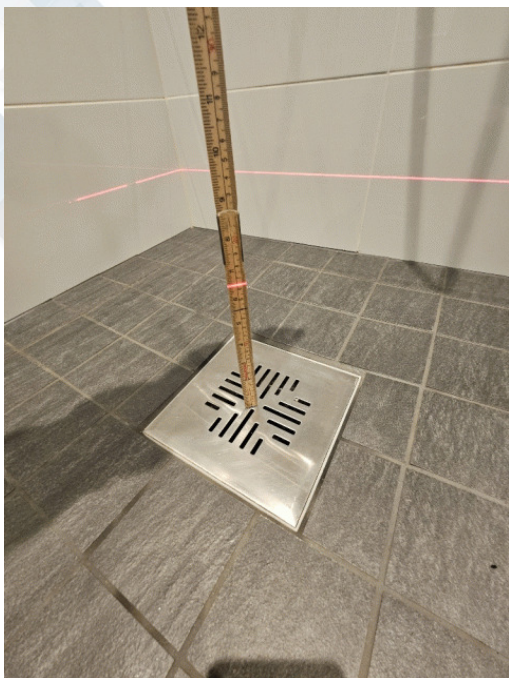
Det ble utført en enkelt test av overflatene, der det registreres tilfredsstillende fall på gulv mot sluk. Gulvfliser vurderes å ha normal slitasje etter alder og bruk. TG1

**Merknader:** Utskifting/vedlikehold: Normal tid før utskifting av gulv i våtrom med keramiske fliser direkte på membran er 25 år.

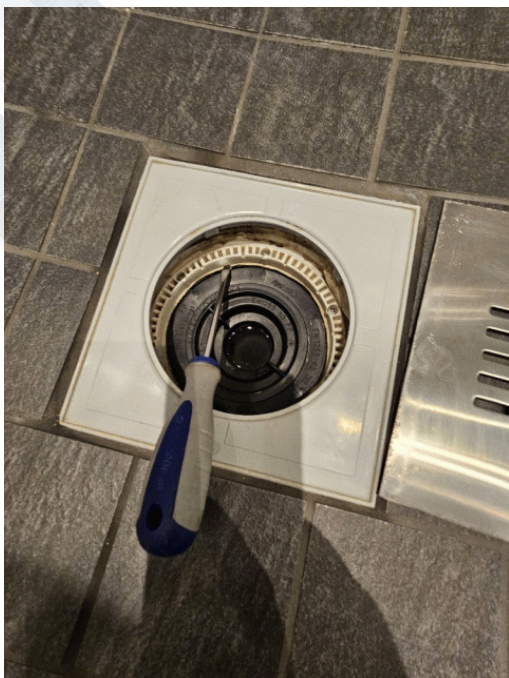
**TG 1** 1.1.3 Membran, tettesjiktet og sluk

Membranen er fra 2018

Det er ikke påvist avvik i forhold til sluk, rørgjennomføringer, mansjetter eller klemring.

Det er ikke påvist tegn på feil utførelse, feil materialvalg, skadelig fukt eller utettheter.

Membranen ligger skjult i konstruksjonen og kan ikke undersøkes uten å gjøre destruktive inngrep ved å demontere fliser. Viktig å merke seg at membran er en bygningsdel som har en naturlig slitasje over tid med en forventet levetid. Fuktøk inne på flislagte våtrom blir ikke utført da det vil gi uklare indikasjoner på om fukten ligger mellom fliser og membran eller under membranen. Det er synlig mansjett under klemring i sluket. TG1

Det ble boret hull fra tilstøtende rom (soverom 2/inne i garderobeskap) til bad for å måle fuktnivået i bunnsvill, det ble målt normalt fuktinnhold i bunnsvill under 5 vekt-%.

Det ble også søkt etter fukt på tilgjengelige tilstøtende overflater under befaringsstidspunktet, der det ikke ble avdekket unormale verdier. TG1
