# Harry Olsens vei 1, 1461 LØRENSKOG

## Tilstandsrapport Eierskifte

Boligtype: Boligblokk

Byggeår: 2017

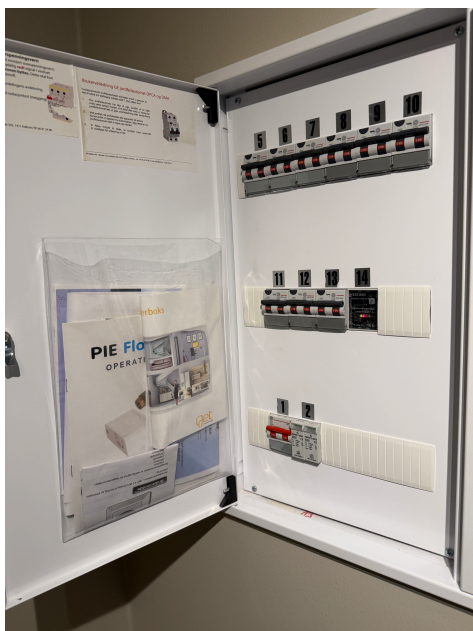
## 6.18 Elektrisk

| Type sikringer | Automatsikringer |
| Type anlegg | Skjult |
| Er det tegn på varmgang (termiske skader) på kabler, brytere, downlight, stikkontakter, og elektrisk utstyr? | Nei |

TG-1

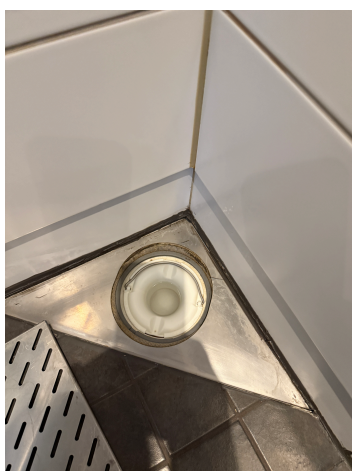
## 6.19 Avløpsrør

| Type avløpsrør | Plast |

TG-1

Staking kan gjennomføres via avløp til installasjoner og sluk.

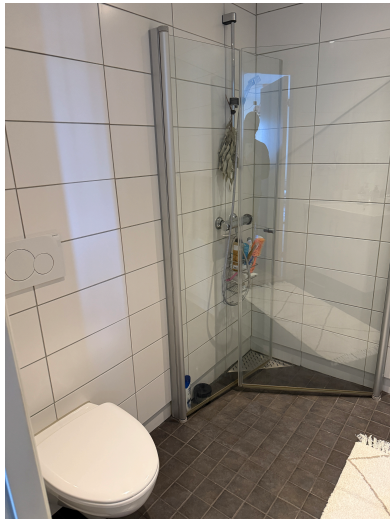
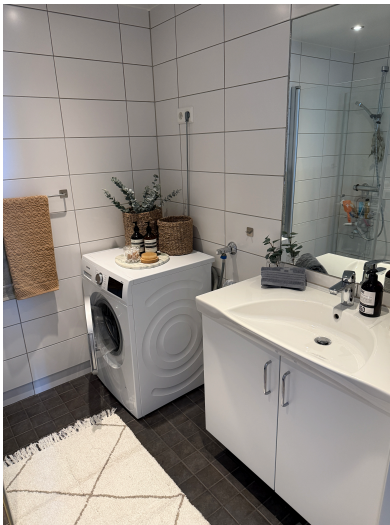
## 6.22 Våtrom:

Grå 10x10 fliser på gulv med varme, hvite 20x40 fliser på vegger, Innfellbare dusjvegger, stål himling med downlight, porselens vask med møbel under, speil med lys over, innebygd wc, Mekanisk avtrekk. Opplegg for vaskemaskin.

TG-1

Badene er utstyr med gulvvarme, mekanisk avtrekk og dusjvegger,ett greps dusjbatteri. Vegghengt toalett. servant skap med glatte fronter. hvit servant med ett greps blandebatteri. Speil over servanten.

Det registreres ingen fukt og fungerer som tiltenkt
