Lille Damsgårdsveien 44A

## Lækker 4-roms selveierleilighet med gode kvaliteter fra 2022! Sentral & attraktiv beliggenhet med sol & nydelig sjøutsikt

## Tilstandsrapport

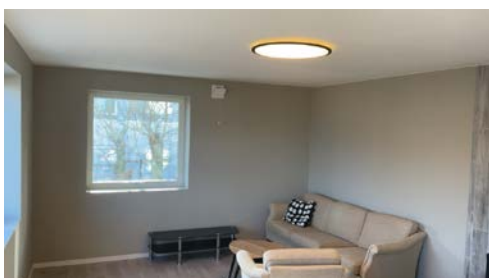
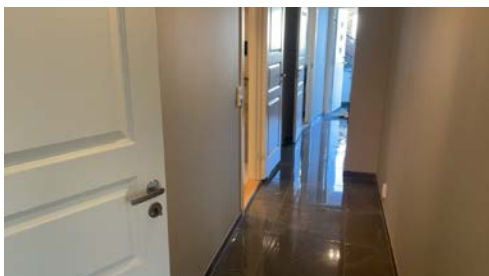
Innvendig er det gulv av laminat. Veggene har malte plater. Innvendige tak har malte plater. Himlingen er i det vesentlige isolert på nytt med tung, støydempende isolasjon. Ny gipshimling opphengt. Det er brannfugen mellom vagg og tak samt ved gjennomføringer.

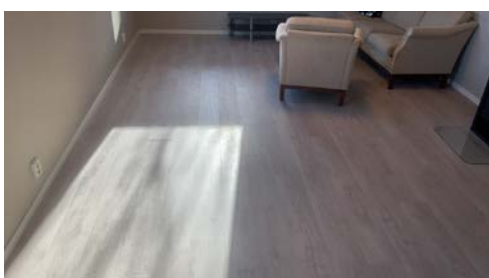
- Målt høydeforskjell på mellom 10 - 20 mm innenfor en lengde på 2 meter. Tilstandsgrad 2 gis med bakgrunn i standardens krav til godkjente måleavvik.

I gang er det målt høydeavvik men det er jevnt fordelt over et langt strekk

Avviket er lite relevant, det merkes kun hvis man måler med laser

**Kostnadsestimat: Under 20 000**

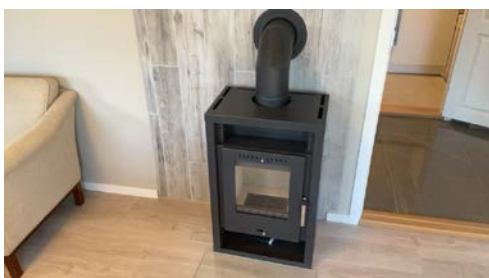
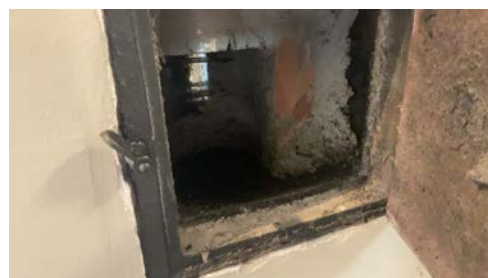
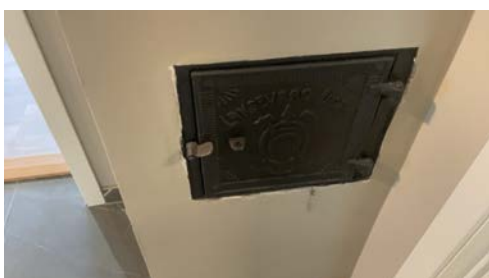
nytt stålrør 2022

Boligen har mursteinspipe med nytt røykrør og vedovn.  
Det er 2 stk skorsteiner i bygget og begge er rørfonnet.

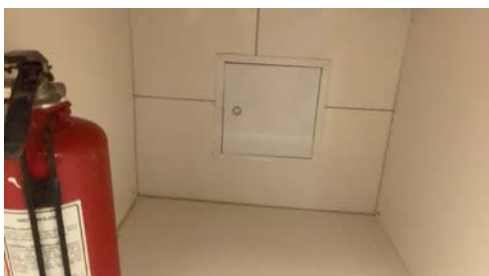
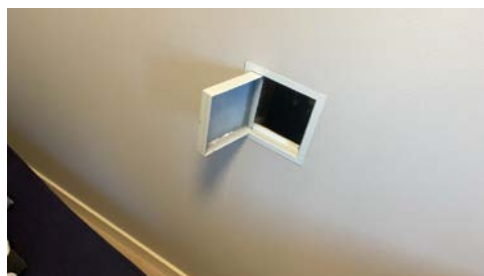
Gulvet har parkett. Veggene har plater. Hulltaking er ikke foretatt da det ikke er fysisk mulig pga. tilleggende konstruksjoner. Det er laget til 3 stk luker i bakvegg på konstruksjonen som er mulig å inspisere via. Fuktmåling er ikke mulig da dette er en murkonstruksjon og det vil kreve spesialverktøy. Fuktmåling med stålpinne vil ikke gi et målbart resultat.

Det er ikke registrert fukt på befaringsdag

luker i vegg er plassert på bad, vaskerom og soverom ved inngang.

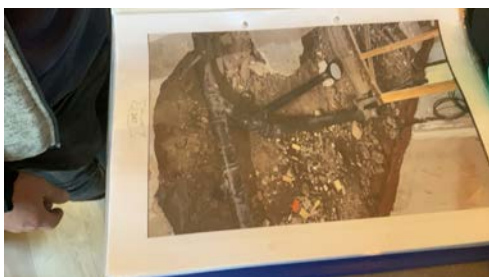
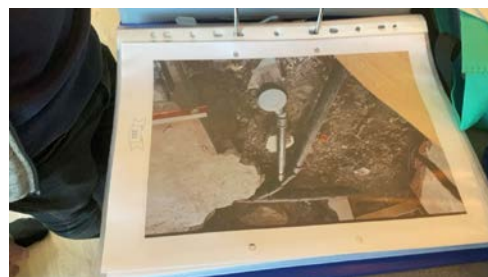
Det er avløpsrør av plast.

Avløp i grunn/sluker og i vegger er av nyere type
