# Tilstandsrapport

Eiet seksjon i boligbygg med flere boenheter

Hovinveien 43 H, 0576 OSLO

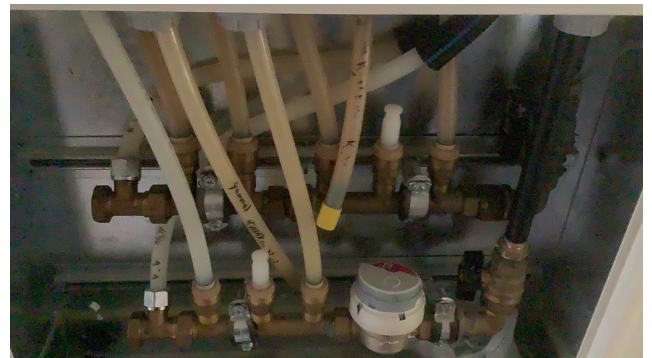
Felles hoved vann tilførselsrør i kobber lagt skjult i kanaler. Hoved vann tilførselsrør i kobber lagt skjult i kanaler. Vanninstallasjoner i leiligheten montert med "rør i rør" system (PEX). Fordelingskap med stoppekraner i entre.

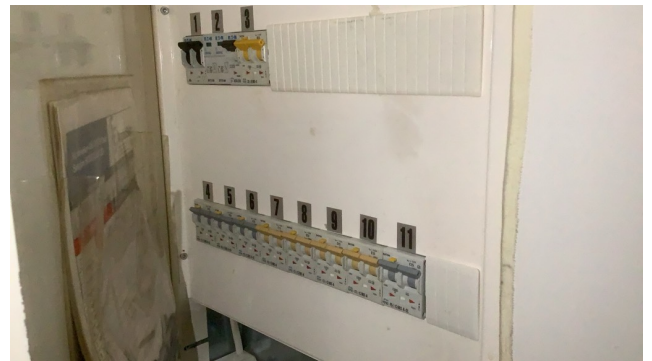
Sikringsskap med automatsikringer, 4x13, 4x15 og 1x25 Amp kurser og jordfeilbryter på alle kurser. Overspenningsvern montert.
