# Tilstandsrapport

Andelsleilighet i boligbygg med flere boenheter

Bernt Ankers gate 31, 0183 OSLO

Oppdragsnr.: 15467-2933

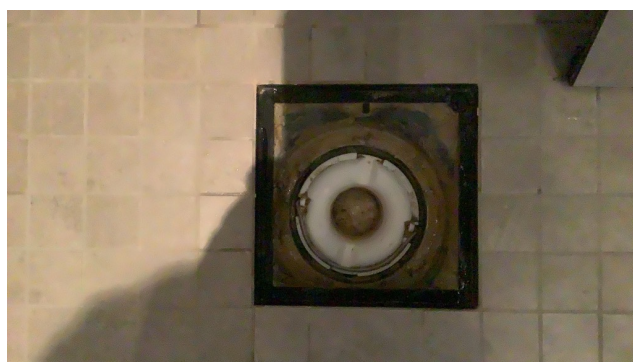
### ! TG 1 Sluk, membran og tettesjikt

Det er montert sveisemembran og plastsluk med klemring på bad.
