MIDT | SENTRUM

Bernt Ankers gate 31

# Påkostet 3-roms over to plan med utleiedel | 10m<sup>2</sup> privat takterrasse | Nyetablert loftsetasje m. høy standard | GUA 130

# Tilstandsrapport

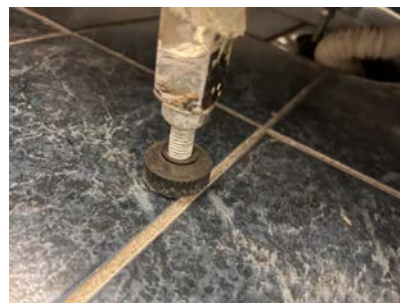
#### Vurdering av avvik:

- Det er viktig å merke seg at levetiden til en membran varierer basert på kvalitet, installasjon og bruk. Eldre membraner kan bli sprø og sprekke opp, noe som fører til at de mister sin vanntettende funksjon. Dette kan resultere i vannlekkasjer gjennom vegger og gulv og fuktskader.
- Når sluket har begrenset tilgang, er det vanskelig å rengjøre sluket og å inspisere den for å oppdage skader i membranen/fuger rundt sluket, som er avgjørende for å forhindre lekkasjer.

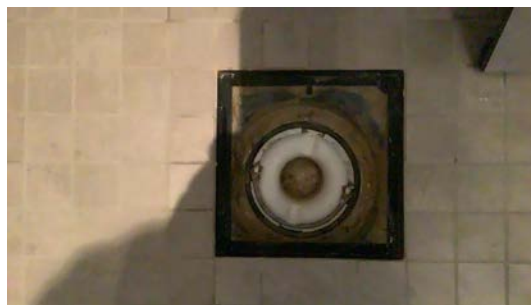
#### TG 1 Sluk, membran og tettesjikt

Det er montert sveisemembran og plastsluk med klemring på bad.

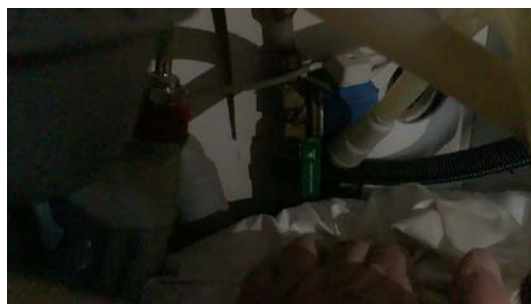
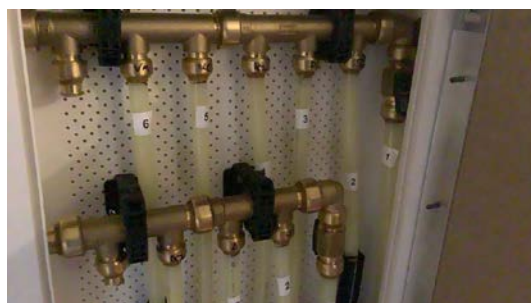
Hoved vann tilførselsrør i kobber lagt skjult i kanaler.

Hoved stoppekran i kjøkkenbenk 4. etasje. Fordelingsskap på bad på loft.

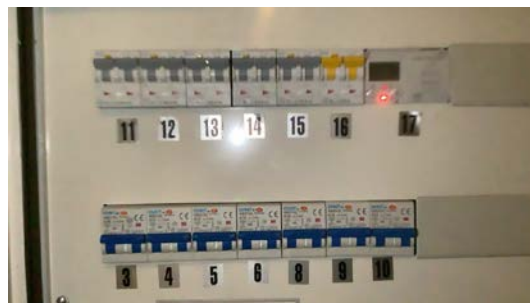
## Generell kommentar

Takstmannen har ikke autorisasjon for total taksering av el-anlegg. Det anbefales derfor på generelt grunnlag at el-anlegg som ikke har hatt kontroll siste 5 år kontrolleres av autorisert elektriker eller E-verket.
