FRITIDSPERLE I LYSEFJORDEN

Vassvikvegen 209

Tilstandsrapport

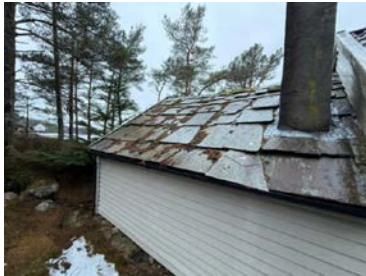
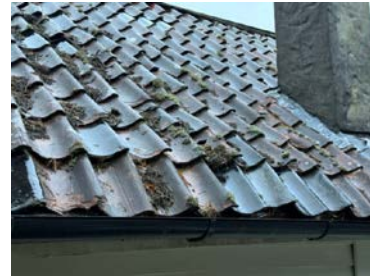
1 TG 2 Nedløp og beslag

Takrenner og nedløp i plast.

Takrenner og nedløp ble vurdert fra bakkenivå, med de begrensninger det medfører. Evt. skjulte feil, skader eller mangler som ikke er synlige fra bakkenivå, er ikke omfattet av inspeksjonen.

Vurdering av avvik:

Takrenner og nedløp bør kontrolleres jevnlig for skader, lekkasjer og blokkeringer. Rensing anbefales minst én gang i året, og oftere ved mye løvfall eller nedbør. Skadde eller slitte deler bør skiftes ved behov for å sikre god vannavrenning og hindre fuktskader.

- Overvåk tilstanden jevnlig. For å få tilstandsgrad 0 eller 1 må beslag/renner/nedløp skiftes ut, men tidspunktet for når dette er nødvendig er vanskelig å si noe om.
- Når takrenner og nedløp eldes, øker risikoen for lekkasjer som kan medføre kostbare skader på underliggende konstruksjoner dersom tiltak ikke utføres i tide.

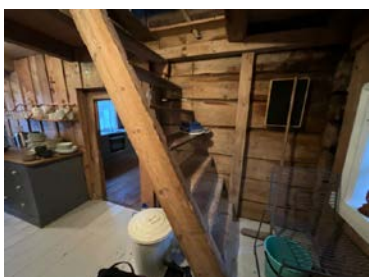
IG 1 Innvendige dører

Profilerte heltredører.

Det ble gjort tilfeldig funksjonstest av enkelte dører. Mindre justeringer og behov for normalt vedlikehold vurderes ikke som vesentlig avvik.
