IDYLLISK PÅ RODELØKKA

Fjellgata 51

# Tilstandsrapport

Befaringsdato: 24.04.2025    Rapportdato: 05.05.2025    Oppdragsnr.: 13722-3065    Referansenummer: SQ2835

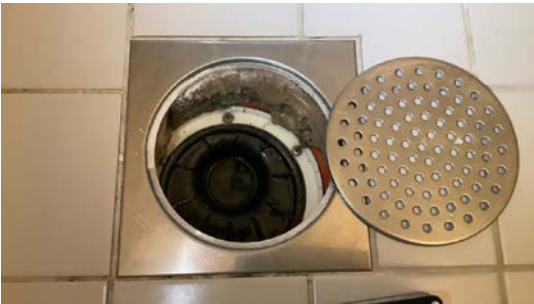
- Det er påvist at flisfuger har riss/sprekker.
- Det er påvist at høydeforskjell fra topp slukrist til gulv/synlig topp membran ved dørterskel er mindre enn 25 mm.
- Det er påvist avvik på varmekilde.

Sluk.

- Det må gjøres tiltak på varmekilde.
- Våtrommet fungerer med dette avviket.

Utbedring av påviste avvik bør vurderes opp mot rehabilitering av hele rommet.

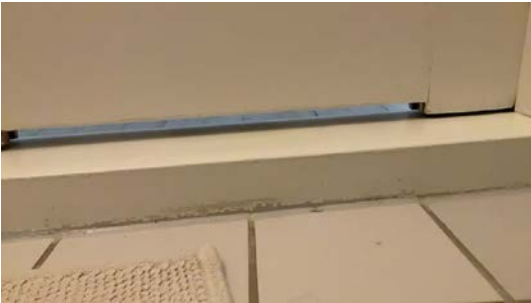
Overstrømming under døren.

For å oppnå TG 1 på dette punktet er det et krav at det er vifteavtrekk. De fleste borettslag/sameier tillater ikke at den enkelte beboer utfører inngrep på kanalanlegget da dette kan ødelegge ventileringen for andre tilkoblede leiligheter. I praksis er dermed avviket ikke mulig å rette.

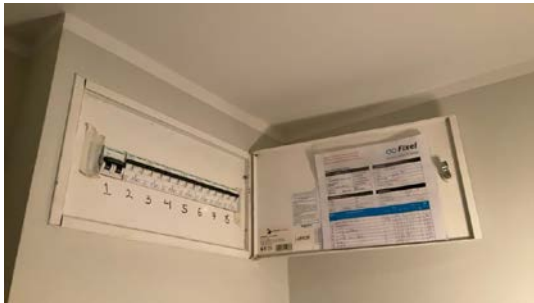
I følge gjeldende fagstandard (NS 3600) skal det gis opplysninger om inspektørens elektrokompetanse). Undertegnede er ikke utdannet innen elektrofaget.

Sikringsskap.
