Øvre Kjellerstuvei 10

Velkommen til  
din nye bolig

# Attraktiv og moderne 2-roms leilighet med solrik vestvendt balkong og parkering med elbillader - IN-ordning

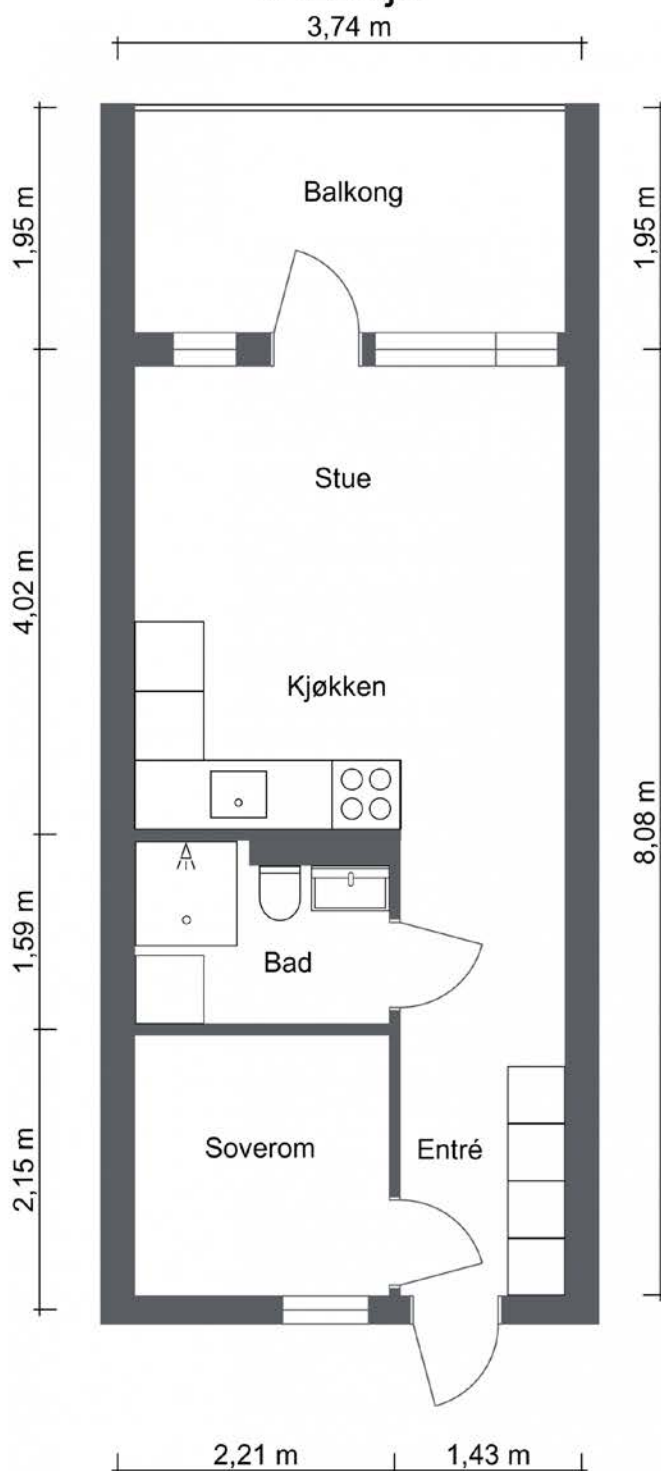
## 1. Etasje

Tegnet av Nøkkeltakst AS, en del av Norske Boligrapporter.  
 Planskissen er ikke målbar, kun ment som en illustrasjon.  
 Mål i skissen er innvendige og avrundet. Avvik kan forekomme.

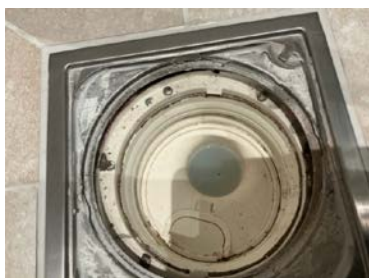
## 1. ETASJE > BAD

- Membranen har passert halvparten av forventet levetid.

Når membranen eldes, svekkes den gradvis og kan utvikle mindre utettheter som slipper fukt ned i konstruksjonen. Hvor raskt dette skjer avhenger av kvalitet, utførelse og bruk, og regelmessig tilsyn er viktig. En full oppgradering med nytt tettesjikt må påregnes på sikt, selv om det er vanskelig å si nøyaktig når.

Membranen har nådd en alder der materialer kan svekkes av bruk og tid, noe som øker risikoen for fuktproblemer. Det anbefales å jevnlig kontrollere badet for tegn på skader. På sikt vil en totaloppussing med nytt vannnett sjikt være nødvendig, men tidspunktet avhenger normalt av bruk, vedlikehold og synlige tegn på slitasje.
