Helgesens gate 81A

Velkommen til Helgesens gate 81A -  
Presentert av Emera eiendomsmegling!

# Tilstandsrapport

- Boligbygg med flere boenheter
- Helgesens gate 81 A, 0563 OSLO
- OSLO kommune
- gnr. 229, bnr. 27
- Aksjenummer 410-413

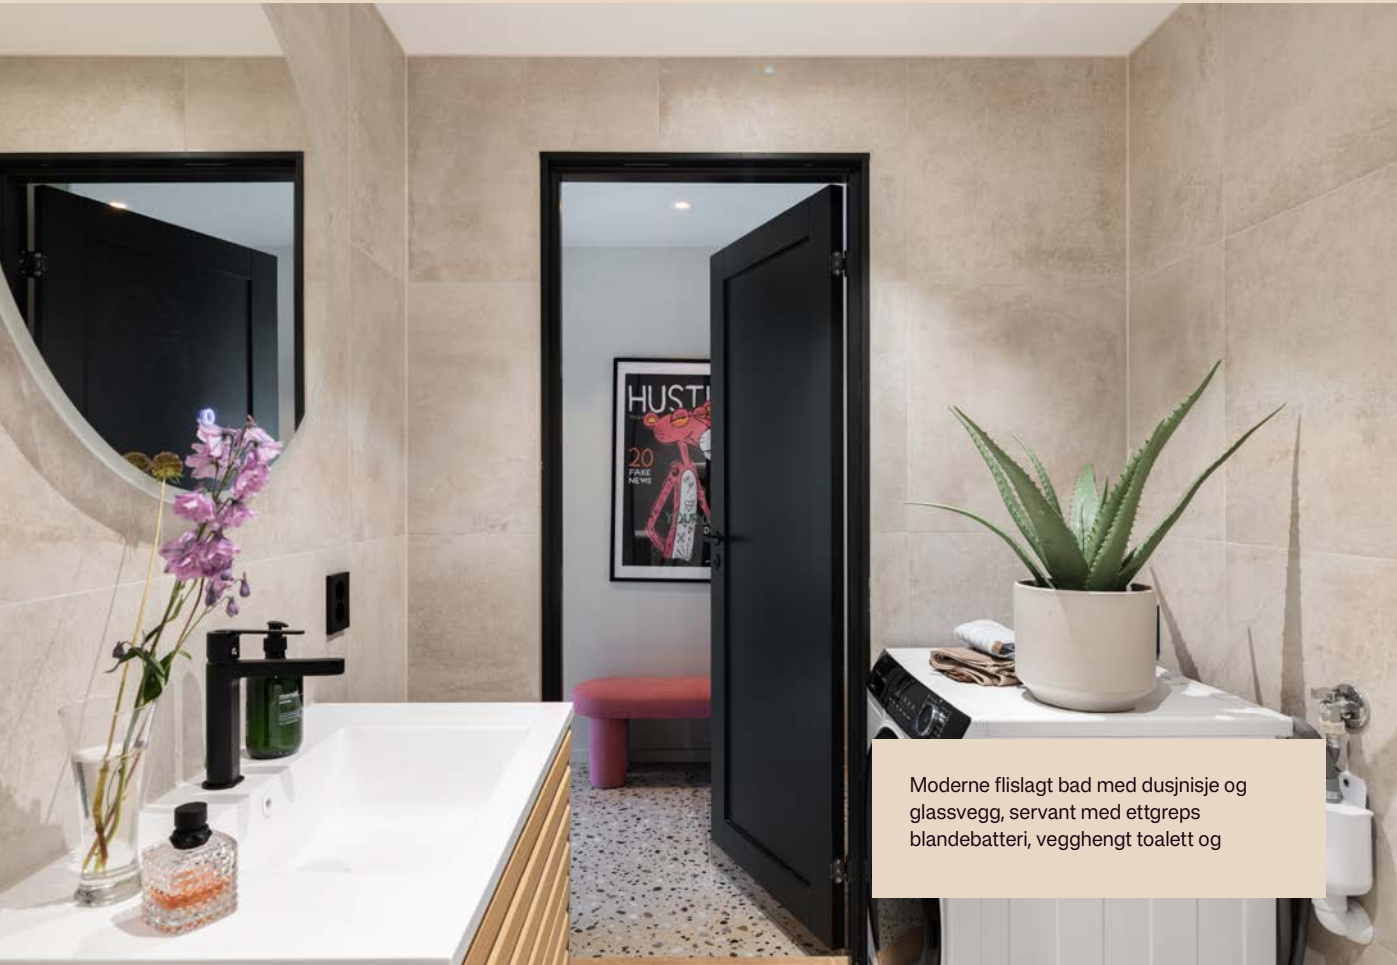
Moderne flislagt bad med dusjnisje og glassvegg, servant med ettgreps blandebeholder, vegghengt toalett og

Flislagt bad med dusjinisje med glassvegg, servant med ett greps blandebatteri og vegghengt toalett. Opplegg for vaskemaskin. Det er utført fuktsøk på overflater uten at unormale verdier ble avdekket.

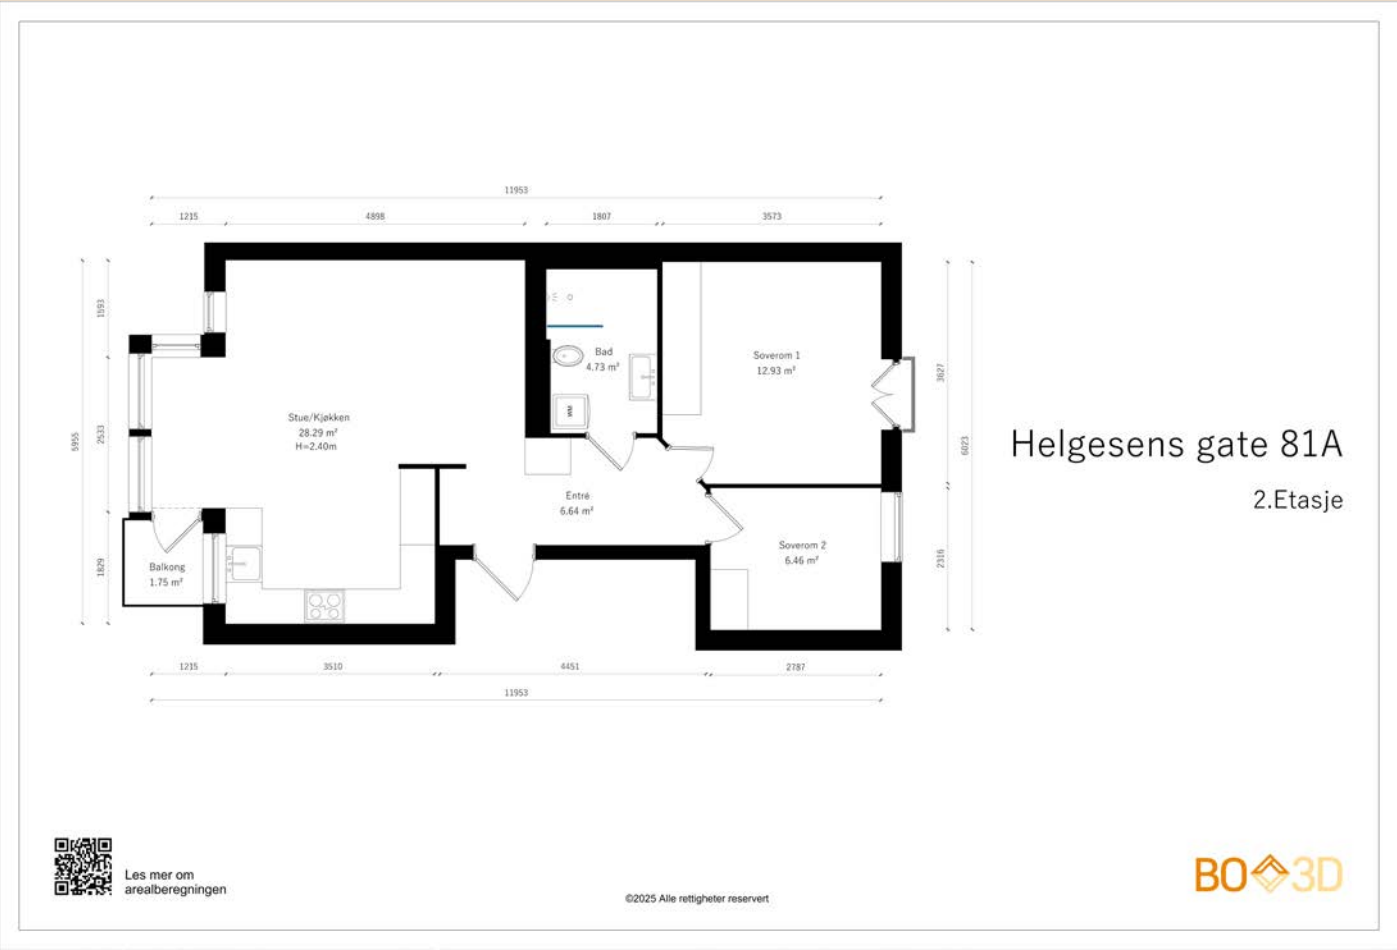
# Plantegning

HELGESENS GATE 81A

- Det foreligger godkjente og byggemeldte tegninger, men det er avvik fra disse.
- Rommenes plassering er som på opprinnelige plantegninger, men vegg mellom kjøkken og stue er tatt ned og så er veggen med dør inn til det største soverommet skråstilt.

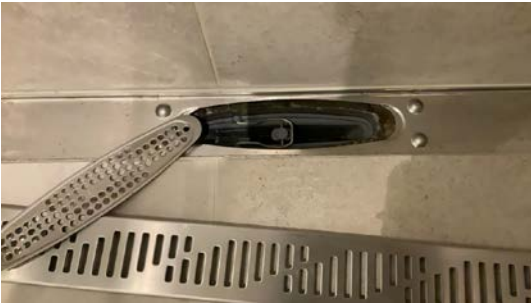
| Slukrenne med klemring og membranmansjett. |

Slukrenne.

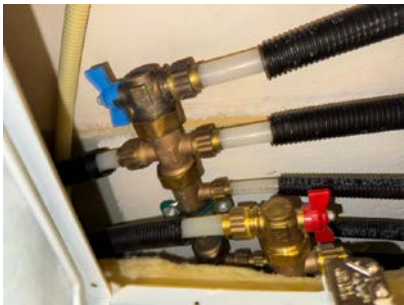
Vannrør kjøkken: Rør i rør i benkeskapet. Det er tettemuffer på rørene. Det er montert lekkasjestopper og stoppekraner i benkeskapet. Bad: Hovedstoppekraner over luke på badet. Anlegget er ikke koblet i rørskap. Ved eventuelle lekkasjer på vannførende rør vil vann presses gjennom varerørene og ut over himling på badet.

Stoppekraner over himling på badet.
