UTSIKTSLEILIGHET PÅ VEITVET

# Hubroveien 6B

- Andelsleilighet i boligbygg med flere boenheter
- Hubroveien 6 B, 0595 OSLO
- OSLO kommune
- # gnr. 89, bnr. 22
- # Andelsnummer 156

Befaringsdato: 05.01.2026    Rapportdato: 17.01.2026    Oppdragsnr.: 15467-2947    Referansenummer: FR1574

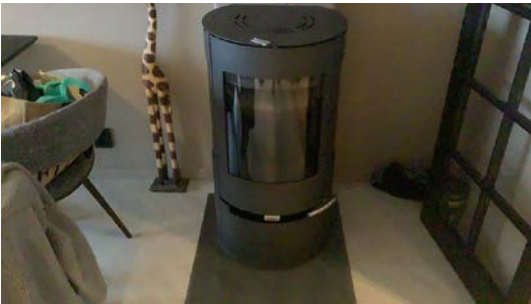
Peisovn montert i stue.

**Årstall:** 2021

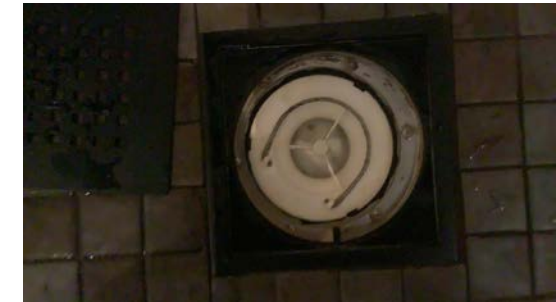
Det er montert membran og plastsluk med klemring på bad.

**Årstall:** 2021

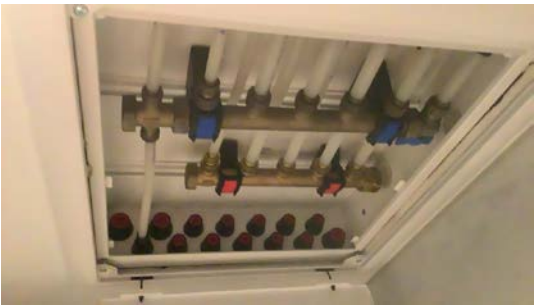
Felles hoved vann tilførselsrør i kobber lagt skjult i kanaler. Vanninstallasjoner i leiligheten montert med "rør i rør" system (PEX). Fordelingsskap på bad og stoppekraner i rørsjakt på bad. Opplegg i leiligheten fra 2021.
