LILLESTRØM SENTRUM

Nannestadgata 3

## BOLIGBYGG MED FLERE BOENHETER

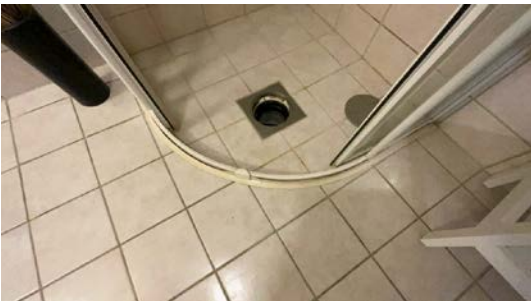
- Det er påvist at høydeforskjell fra topp slukrist til gulv/synlig topp membran ved dørterskel er mindre enn 25 mm.
- Det er påvist at noen fliser har bom (hulrom under).
- Det er påvist avvik i fallforhold til sluk i forhold til krav i forskrift på byggetidspunktet.

Tilrenning til sluk gjennom dusjrammen bør opparbeides.

- Selv om bom eller hullyd ikke alltid er et umiddelbart problem, bør det overvåkes nøye før eventuell utvikling i sprekker i flisfuger e.l. oppstår. Dette må en foreta tiltak for, for å begrense utviklingen.
- Til tross for avviket i fall/høydeforskjell til sluk, vil gulvet fortsatt kunne lede vann mot sluket, men med redusert effektivitet. Dette kan potensielt øke risikoen for vannansamling i enkelte områder av badet.

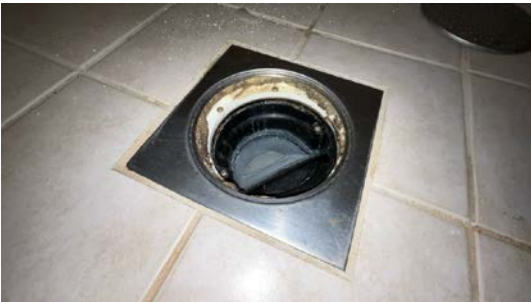
Kontroll av sluk.

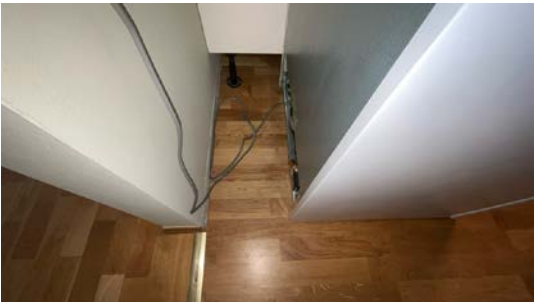
Kontroll bak kjøleskap. Ingen tegn til fuktskader på befaringsdagen.

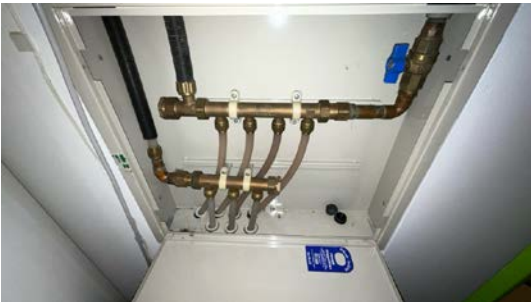
Vannrør fra byggeår av materialtype pex og kobber. Fordelerskap på bod. Waterguard i benkeskap på kjøkken bør opparbeides for god sikring av lekkasjevann. Alder er normalt i seg selv en vurderingskriterie hva angår slitasjegrad. Videre bemerkes at bunnledninger av den årsak følgelig heller ikke er kontrollert.

Besiktigelse av røropplegg.

- Tidspunkt for utskiftning av vannledninger nærmer seg.
- Det er ikke behov for utbedringstiltak siden anlegget fungerer i dag, men ut ifra alder kan skader plutselig oppstå på eldre anlegg.
- I forbindelse med oppgradering av våtrom vil det være naturlig med utskiftning av rør.
