# Tilstandsrapport

Eiet seksjon i boligbygg med flere boenheter

Stålverkskroken 20, 0661 OSLO

Befaringsdato: 03.02.2026

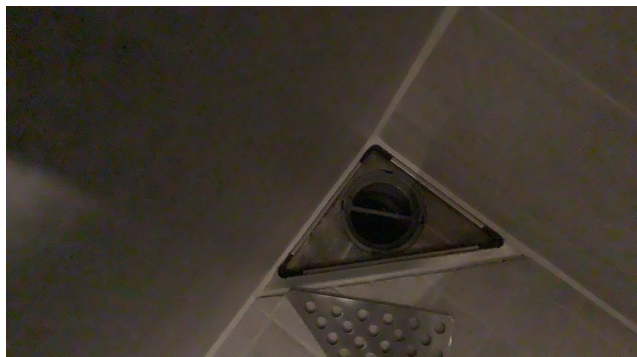
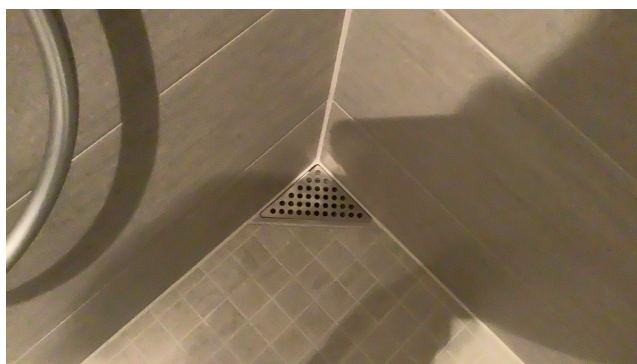
## 1. ETASJE > BAD/VASKEROM

### ! TG 1 Sanitærutstyr og innredning

Dusj på gulv med dusjdører i herdet glass. Servant med skuffeinndredning. Klosett med vegghegt klosettskål og innebygget sistene. Opplegg for vaskemaskin og tørketrommel.

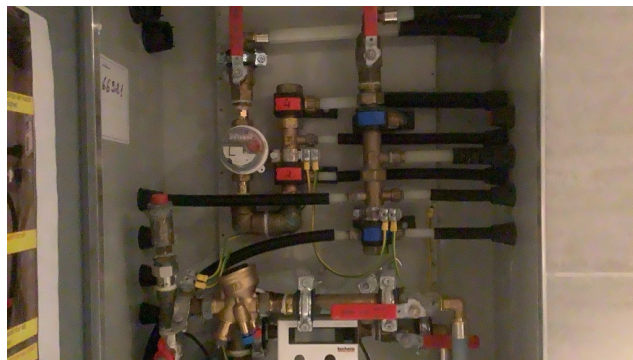
### ! TG 0 Vannledninger

Felles hoved vann tilførselsrør i kobber lagt skjult i kanaler. Vanninstallasjoner i leiligheten montert med "rør i rør" system (PEX). Fordelingsskap med stoppekraner på bad.

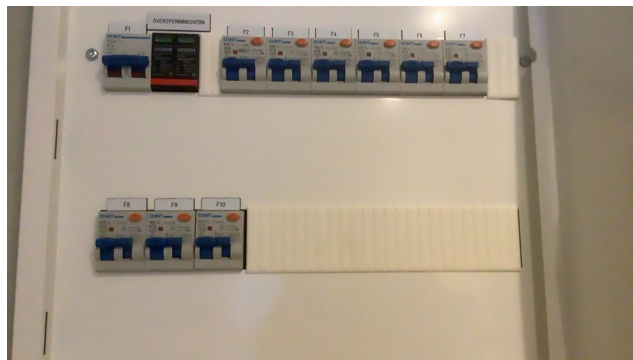
Sikringsskap med automatsikringer, 4x13, 4x15 og 1x25 Amp kurser og jordfeilbryter på alle kurser. Overspenningsvern montert.
