Holmsens vei 64

# Rålekker og påkostet 3-roms hjørneleilighet på bakkeplan med privat oase av en uteplass |Garasje plass| Kort vei til alt!

# Tilstandsrapport

## BOLIGBYGG MED FLERE BOENHETER

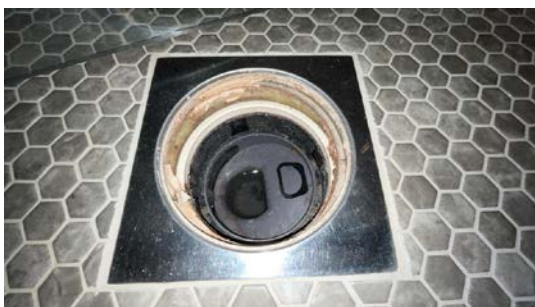
- Eldre sluk av plast er ofte utsatt for lekkasjer og særlig i overganger. Eventuelle lekkasjer kan medføre fuktskader på tiliggende konstruksjoner.
- Overvåk tilstanden jevnlig. For å få tilstandsgrad 0 eller 1 må tettesjiktet skiftes ut, men tidspunktet for når dette er nødvendig er vanskelig å si noe om.
- Det er viktig å merke seg at levetiden til en membran varierer basert på kvalitet, installasjon og bruk. Eldre membraner kan bli sprø og sprekke opp, noe som fører til at de mister sin vanntettende funksjon. Dette kan resultere i vannlekkasjer gjennom vegger og gulv og fuktskader.

Kontroll av sluk.

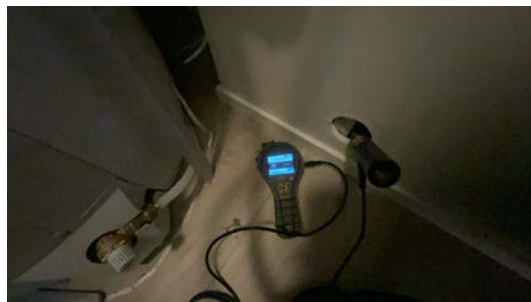
Hulltaking er foretatt uten å påvise unormale forhold.

Utført hulltaking.

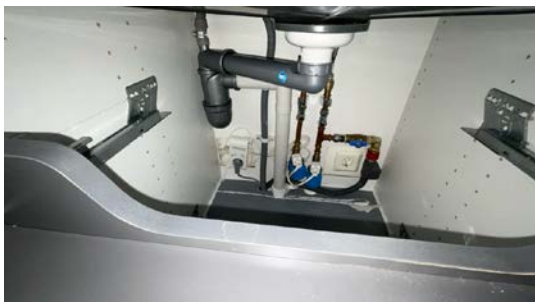
- Tidspunkt for utskiftning av vannledninger nærmer seg.

Besiktigelse av røropplegg.

- Det er ikke behov for utbedringstiltak siden anlegget fungerer i dag, men ut ifra alder kan skader plutselig oppstå på eldre anlegg.

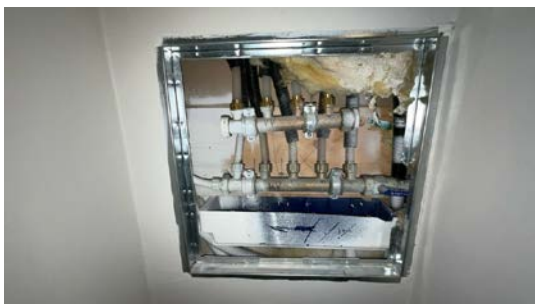
Besiktigelse av røropplegg. Kurser er merket på fordelerstokk, men bør merkes med lapper.

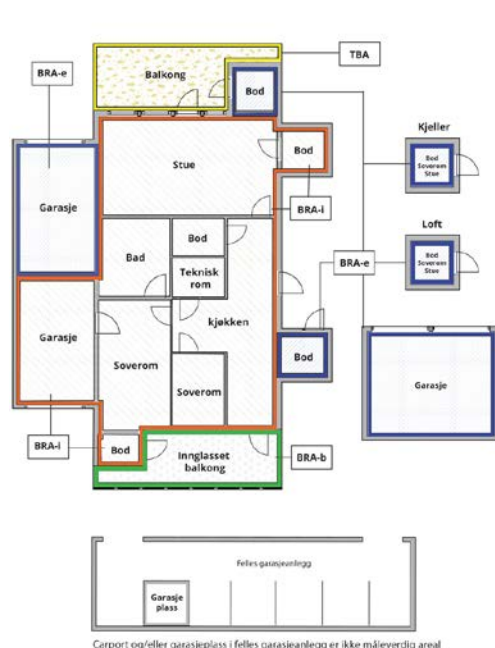
Bruksarealet for bygningen er bruttoarealet minus arealet som opptas av yttervegger.

Internt bruksareal (BRA-i)	Arealet innenfor boenheten(e)
Eksternt bruksareal (BRA-e)	Arealet av alle rom utenfor boenheten(e) og som tilhører denne, slik som for eksempel boden
Innglasset balkong mv (BRA-b)	Arealet av innglasset balkong, veranda eller altan når denne er tilknyttet boenheten(e)
Terrasse- og balkongareal (TBA)	Arealet av terrasser, åpne balkonger og åpen altan tilknyttet boenheten(e)
