TVEITA

Simon Darres vei 36

## Oppussingsobjekt - Familievennlig rekkehus over to plan med solrik hage og garasje. Rolig og sentralt område

# Tilstandsrapport

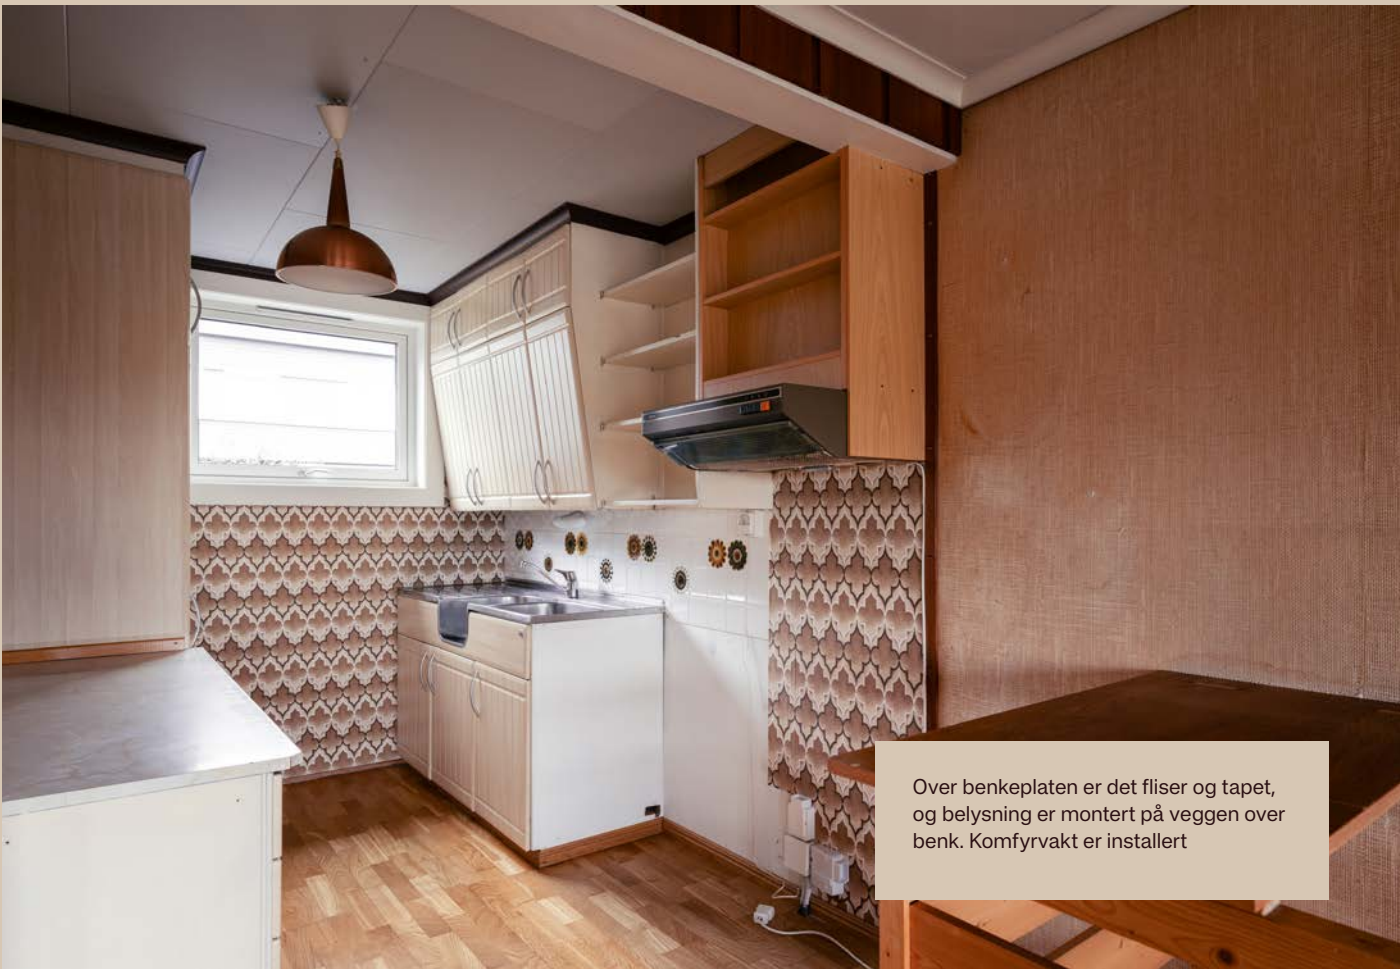
Over benkeplaten er det fliser og tapet, og belysning er montert på vegg over benk. Komfyrvakt er installert

Kjøkkenet har eldre innredning, men enkelte fronter er byttet i nyere tid. Innredningen har glatte, folierte fronter og en laminat benkeplate med heldekkende kum i rustfritt stål. Over benkeplaten er det fliser og tapet, og belysning er montert på veggen over benk. Komfyrvakt er installert, og avtrekket skjer via mekanisk kjøkkenventilator. Det er ikke installert hvitevarer per i dag, noe som gir ny eier mulighet til å oppgradere kjøkkenet etter eget ønske og behov.

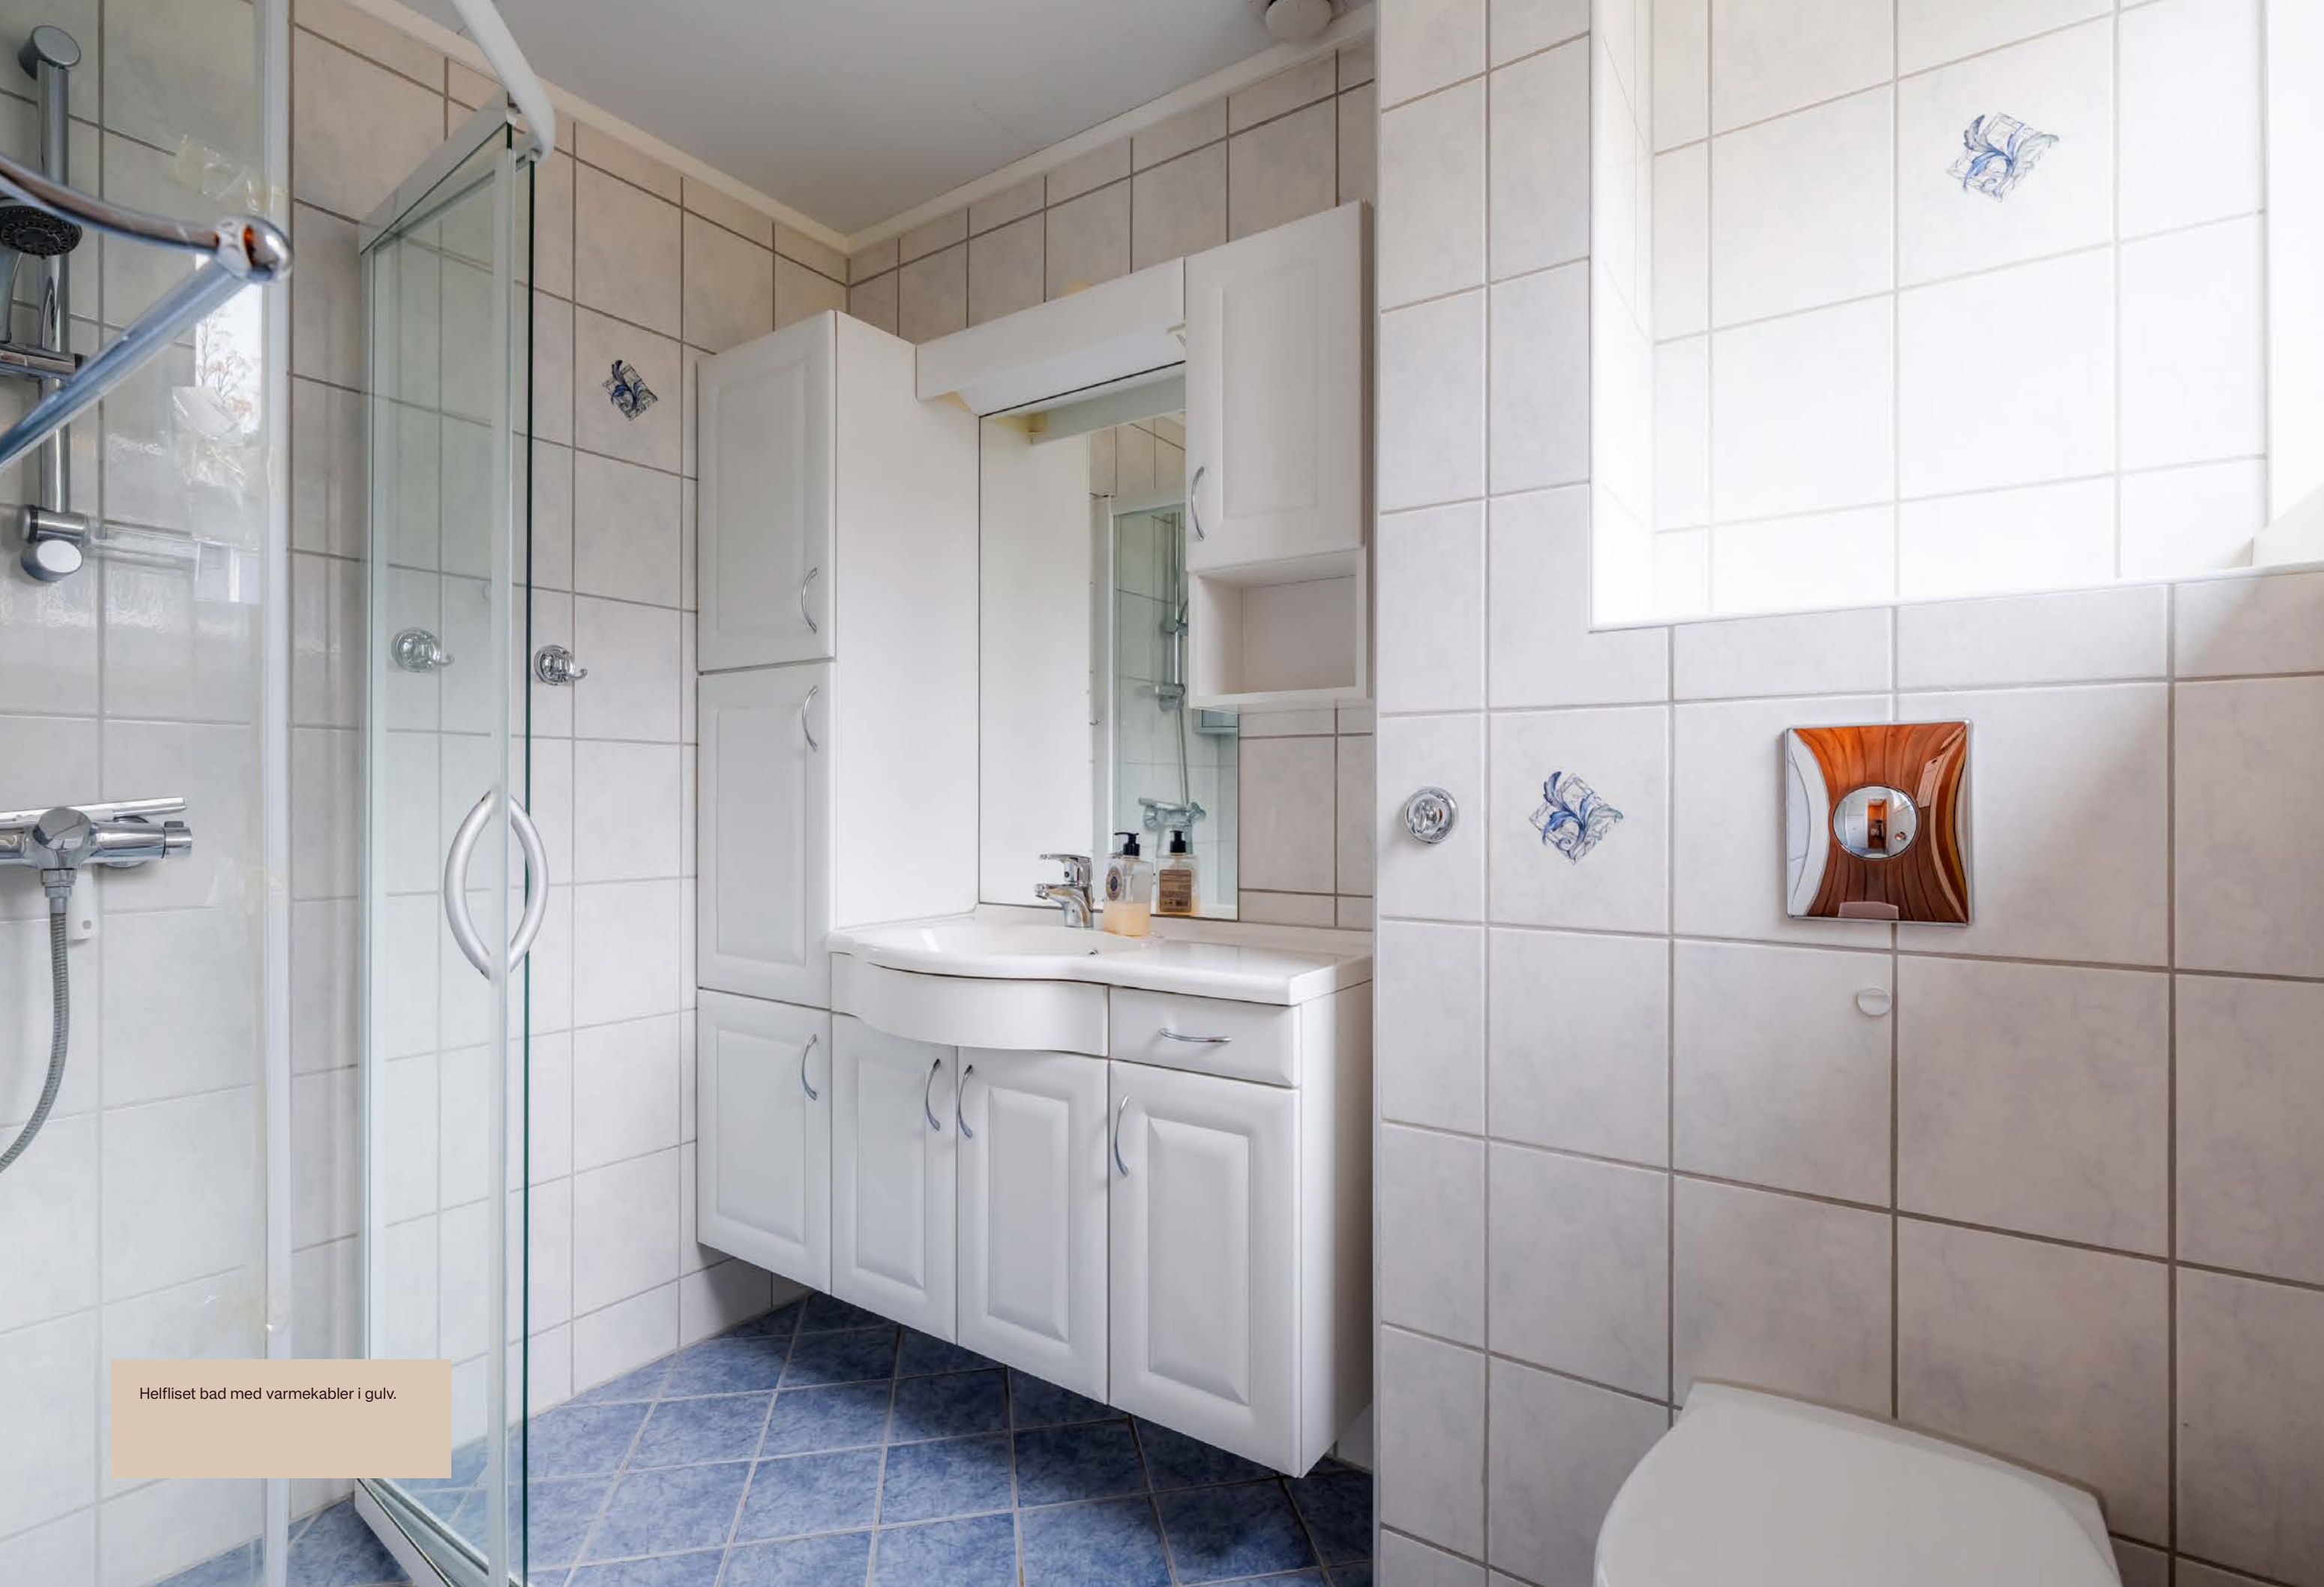
Helfliset bad med varmekabler i golv.

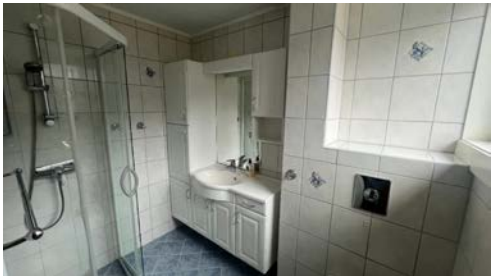
## 1. ETASJE > BAD

### 1 TG 2 Overflater vegger og himling

- Tiltak:

Oppgradering vil være naturlig ved evt. modernisering.  
Det anbefales at det dusjes i dusjkabinett med kontrollert rørføring til sluk, inntil baderommet moderniseres.

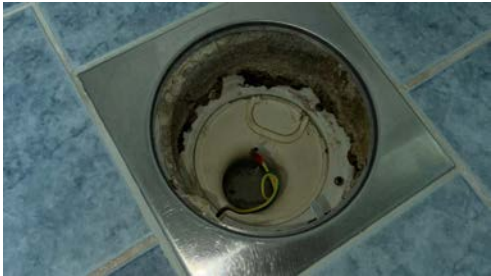
1. ETASJE > BAD

TO 2 Sanitærutstyr og innredning

Oppgradering vil være naturlig ved evt. oppussing.

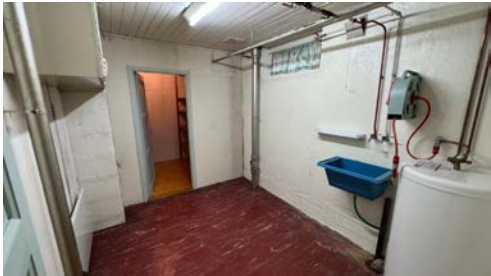
## TEKNISKE INSTALLASJONER

### 1 TO 2 Vannledninger

**Konsekvens/tiltak**

- Tidspunkt for utskiftning av vannledninger nærmer seg.
- Det er ikke behov for utbedringstiltak siden anlegget fungerer i dag, men ut ifra alder kan skader plutselig oppstå på eldre anlegg.
- I forbindelse med oppgradering av våtrom vil det være naturlig med utskiftning av rør.
