GODLIA

Terrasseveien 6B

Velkommen til  
din nye bolig

Befaringsdato: 20.06.2025      Rapportdato: 23.06.2025      Oppdragsnr.: 15467-2842      Referansenummer: HK3111  
Autorisert foretak: Takstmann Jan Berby MNTF      Sertifisert Takstingeniør: Jan Berby

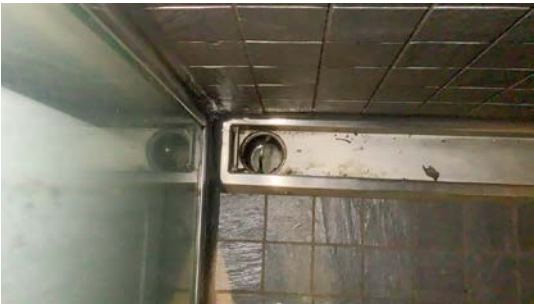
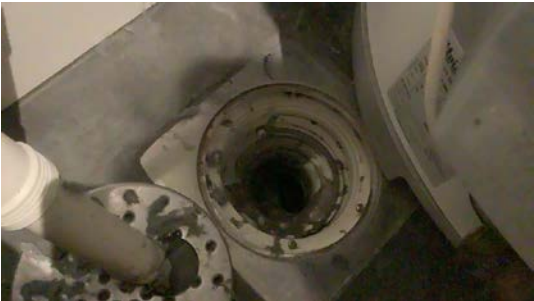
- Vurdering av avvik:**
- Mer enn halvparten av forventet brukstid er passert på membranløsningen.
- Smøremembran på vegg som er over 15 år og banemembran over 20 år blir vurdert til TG2 i rapporten.  
Dette badet er nå litt over 20 år gammelt.  
TG 2 gis med bakgrunn i at mer enn halvparten av forventet brukstid for membran/tettesjikt er oppbrukt.

- Konsekvens/tiltak**
- Overvåk tilstanden jevnlig. For å få tilstandsgrad 0 eller 1 må tettesjiktet skiftes ut, men tidspunktet for når dette er nødvendig er vanskelig å si noe om.

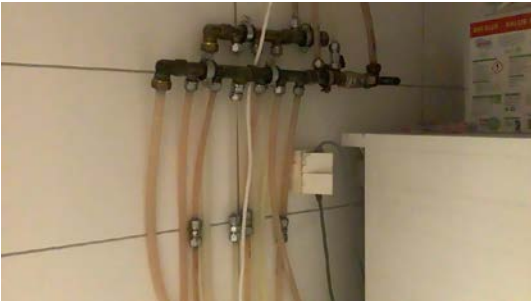
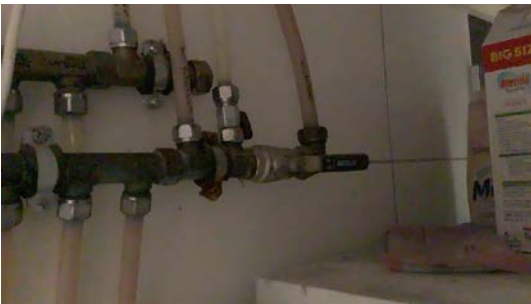
#### TG 1 Vannledninger

Hoved vann tilførselsrør i kobber lagt skjult i kanaler. Vanninstallasjoner i boligen montert med "rør i rør" system (PEX). Samlestokk montert direkte på vegg i skap på bad bak vaskemaskin. Stoppekran montert på samlestokk.
