GODLIA

Terrasseveien 6B

Velkommen til  
din nye bolig

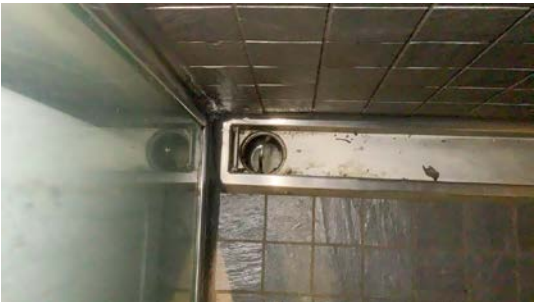
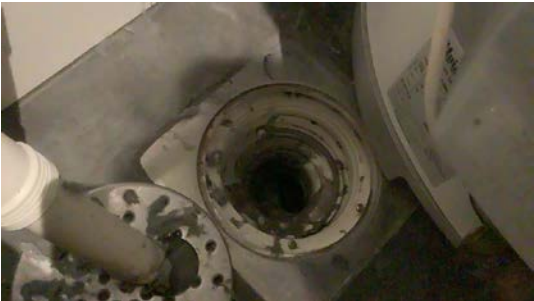
Det er slukrenne ved vegg i dusjsonen og et sluk i området ved vaskemaskin og varmtvannsbereder.

- Vurdering av avvik:**
- Mer enn halvparten av forventet brukstid er passert på membranløsningen.
- Smøremembran på vegg som er over 15 år og banemembran over 20 år blir vurdert til TG2 i rapporten.  
Dette badet er nå litt over 20 år gammelt.  
TG 2 gis med bakgrunn i at mer enn halvparten av forventet brukstid for membran/tettesjikt er oppbrukt.
- Konsekvens/tiltak**
- Overvåk tilstanden jevnlig. For å få tilstandsgrad 0 eller 1 må tettesjiktet skiftes ut, men tidspunktet for når dette er nødvendig er vanskelig å si noe om.

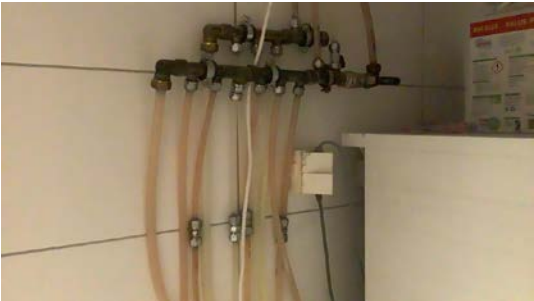
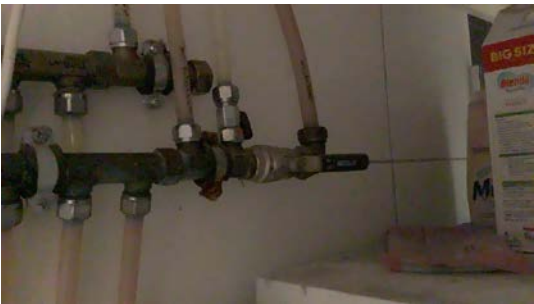
Hoved vann tilførselsrør i kobber lagt skjult i kanaler. Vanninstallasjoner i boligen montert med "rør i rør" system (PEX). Samlestokk montert direkte på vegg i skap på bad bak vaskemaskin. Stoppekran montert på samlestokk.
