SENTRALT PÅ STRØMMEN

Skolegata 4B

# Tilstandsrapport

## 2-ROMS LEILIGHET MED BALKONG

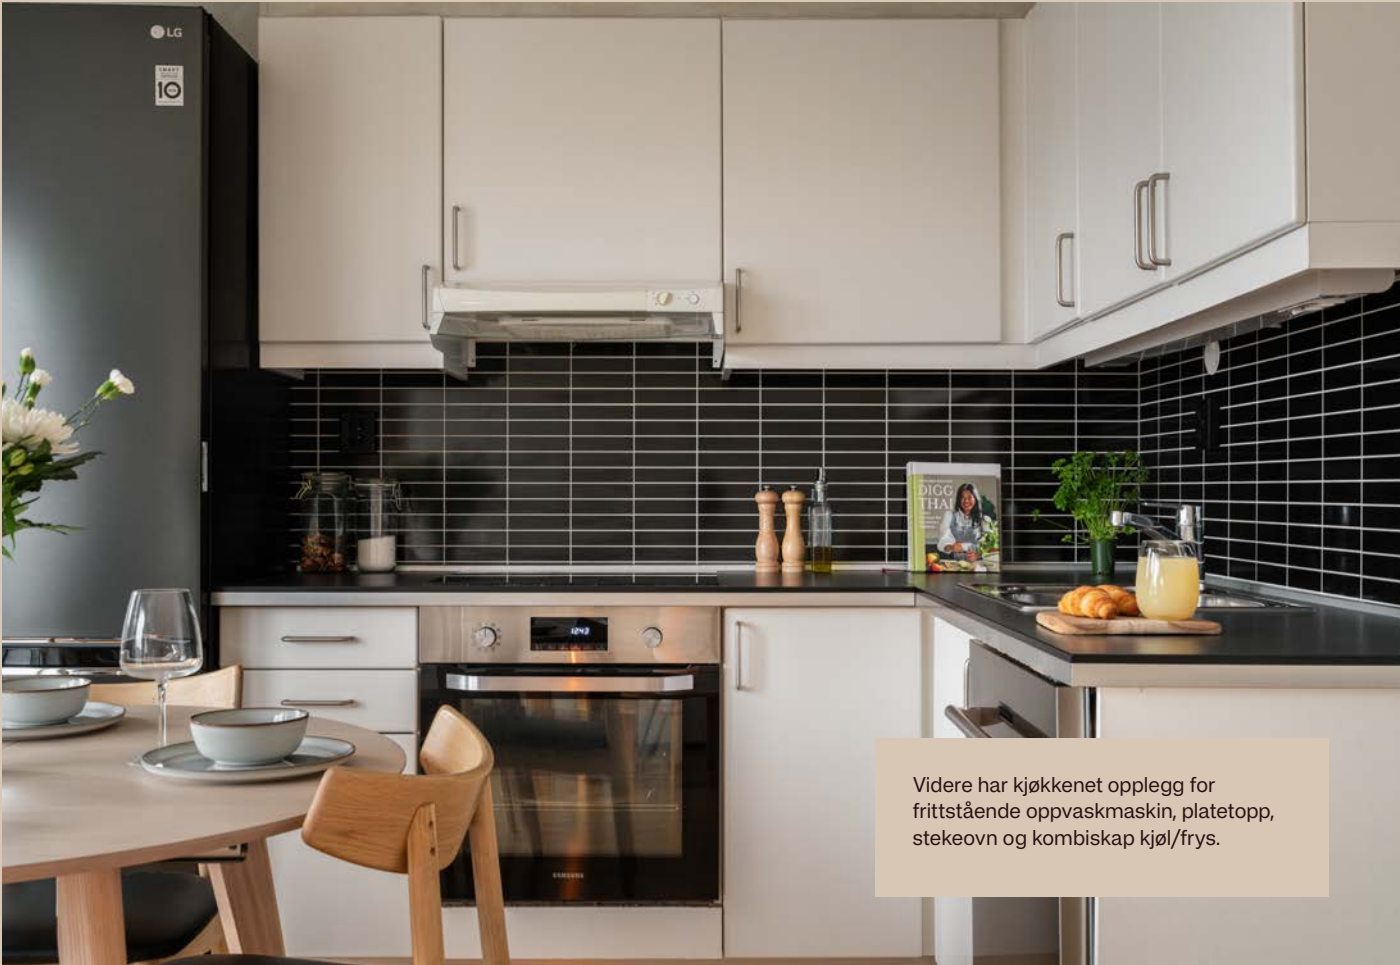
Videre har kjøkkenet opplegg for frittstående oppvaskmaskin, platetopp, stekeovn og kombiskap kjø/frys.

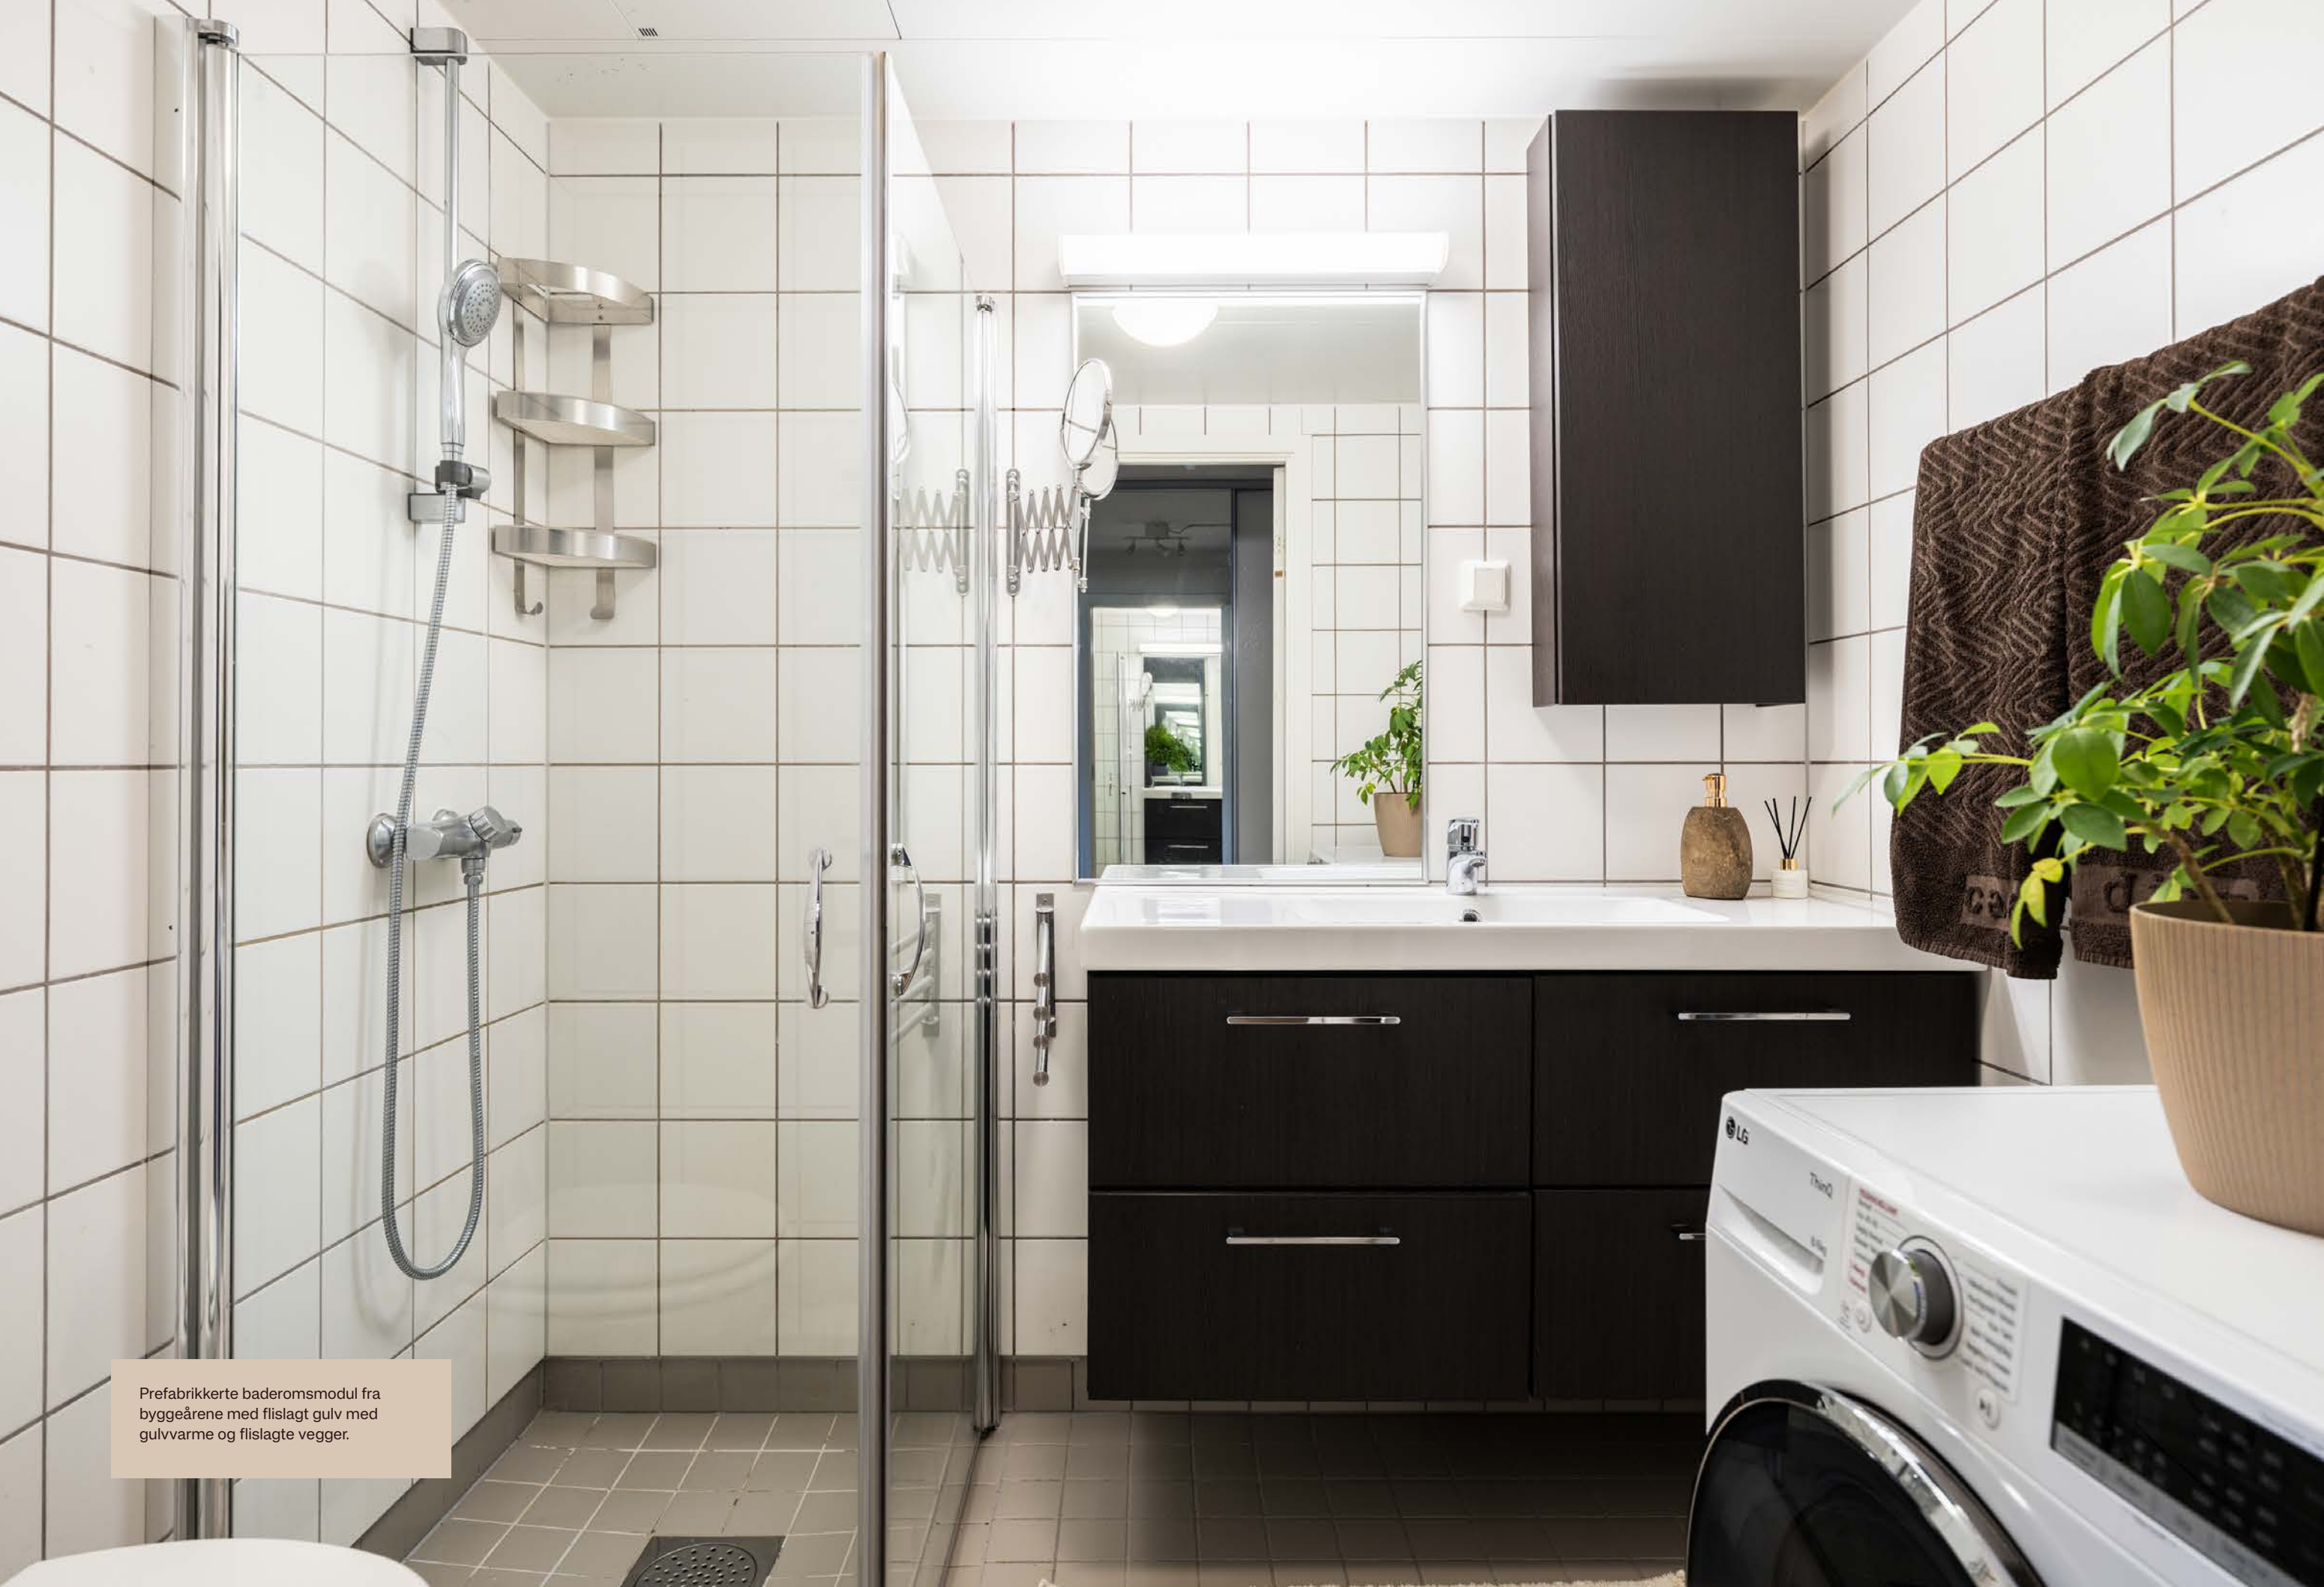
Prefabrikkerte baderomsmodul fra byggeårene med flislagt gulv med gulvvarme og flislagte vegger.

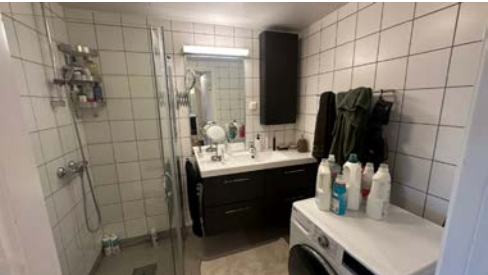
### 3.ETASJE > BAD

Det er registrert stedvis mindre riss i flisfuger, fremstår av estetisk karakter.  
Sprekk/riss i fliser i våtrom har i utgangspunktet liten betydning for funksjonaliteten på badet så sant membransjikt bak fliser er tett.

- Det er avvik:
- Tettesjiktet (membran) har oversteget mer enn halvparten av den levealder som normalt kan forventes. Tettesjiktet nærmer seg moderniseringsbehov. Det er i praksis lite gjennomførbart å bare bytte tettesjikt. For å oppnå vanntette løsninger og overganger ved sluk, i gulv, rundt rørgjennomføringer og i overgang mellom gulv og vegg må hele rommet moderniseres. Om det i tillegg er eldre slukløsning bør det også påregnes å bytte dette. Det bemerkes at rommet oppfattes som funksjonelt med dagens bruk, men endret bruk med større fuktbelastning enn i dag kan fremprovosere avvik og på den måten fremskynde behovet for modernisering.

Men membran kan ikke lengre garanteres.

Konsekvens - Når tettesjiktet har passert over halvparten av forventet levetid, øker risikoen for fuktskader og lekkasjer over tid. Ved endret bruk eller økt fuktbelastning kan eksisterende løsninger svikte, og behovet for full oppgradering av badet kan oppstå tidligere som følge.

- Tiltak:
- Oppgradering av badet vil være naturlig ved eventuell modernisering og må til for å lukke avviket.

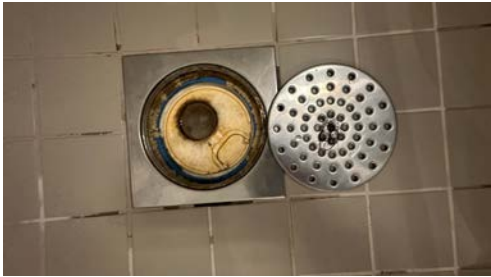
### 3.ETASJE > BAD

#### TO 2 Sanitærutstyr og innredning

- Det er ikke påvist tilfredsstillende løsning for å synliggjøre lekkasje fra innebygget sisterne.

Konsekvensen er at eventuelt lekkasjevann fra toalettet ikke blir raskt synliggjort samt ledet til sluk uten følgeskader.

- Andre tiltak:
- Uten dreneringsløsning/lekkasjesikring kan lekkasjer pågå over lang tid uten å bli oppdaget. Dette kan føre til omfattende fuktskader i omkringliggende byggematerialer.

Det bør undersøkes hvilken løsning som er mest hensiktsmessig å benytte for å lukke avviket – som f.eks lekkasjevarsler eller lekkasjespalte - så kalt "poseløsning" på sisterne har tidligere vært en godkjent løsning, men blir pr i dag fra rådet da det kan oppstå lekkasjer utenfor posen å bli oppdaget i tide.
