SENTRUM

Dronningens gate 15

# Sentral 3-roms selveier med balkong og parkering - oppgradert kjøkken fra 2023

## SELVEIERLEILIGHET

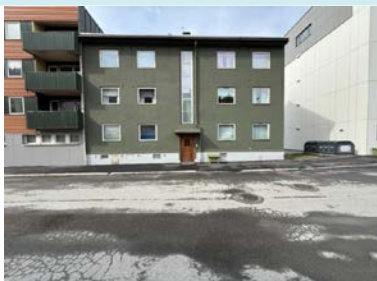
- Det er påvist at enkelte vinduer er vanskelig å åpne/lukke.
- Karmene i vinduer er slitte og det er sprekker i trevirket.

Vinduskarmer fremstår noe værslitte med mindre hakk/skader. Tetningspakninger er delvis overmalte, enkelte er løse. Enkelte vinduer tar i karm ved åpning/lukking. Det er antydning til innvendig kondens på ett soveromsvindu

Slitte karm og skadde/løse pakninger gir redusert tetthet og kan medføre trekk og fuktpåvirkning. Vinduer som tar i karm gir redusert funksjon og økt slitasje. Kondens indikerer høy fuktbelastning eller begrenset ventilasjon.

Karmer bør vedlikeholdes og overflatebehandles. Pakninger bør skiftes der de er skadet eller løse. Vinduer bør justeres for korrekt funksjon. Årsak til kondens bør vurderes, herunder ventilasjon og inn klima.

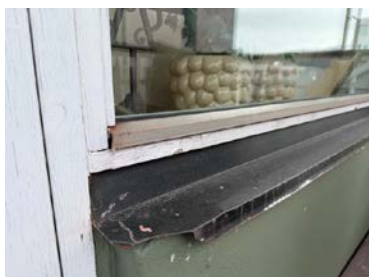
## 1 TG 2 Dører

- Det er påvist avvik rundt innsettsdetaljer.
- Karmene i dører er værslitte utvendig og det er sprekker i trevirket.

Balkongdør har værslitasje med sprukket trevirke og begynnende råte i nedre del. Beslag er mangelfullt avsluttet mot vegg/dør. Ytterdør har mindre skader i dørblad og karm.

Skader og begynnende råte gir redusert levetid og økt risiko for videre nedbrytning. Mangelfull beslagløsning kan medføre fuktinntrengning. Skader på ytterdør er hovedsakelig estetiske.

Balkongdør må påregnes vedlikehold eller utskifting ut fra tilstand og alder. Beslag bør utbedres.

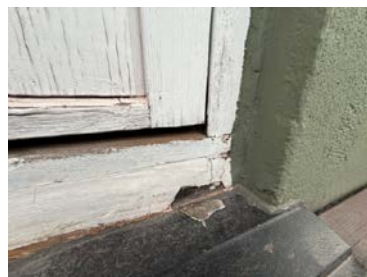
## 1 TG 2 Balkonger, terrasser og rom under balkonger

Værslitt og oppsprukket trevirke gir redusert beskyttelse mot fukt og kan føre til videre nedbrytning. Overflaterust på stålrekkverk kan utvikle seg til korrosjon over tid.

Trevirke bør vedlikeholdes med utskifting av skadet materiale og overflatebehandling. Stålrekkverk bør rengjøres, rustbehandles og overflatebehandles.

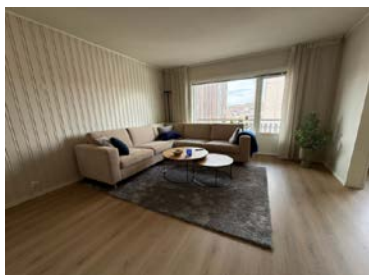
- Det er målt høydeforskjell på mellom 15-30 mm gjennom hele rommet. Tilstandsgrad 2 gis med bakgrunn i standardens krav til godkjente måleavvik.
- Målt høydeforskjell på mellom 10 - 20 mm innenfor en lengde på 2 meter. Tilstandsgrad 2 gis med bakgrunn i standardens krav til godkjente måleavvik.
- Målt høydeforskjell på over 20 mm innenfor en lengde på 2 meter. Tilstandsgrad 3 gis med bakgrunn i standardens krav til godkjente måleavvik.

Avvikene indikere skjevheter i konstruksjonen.

Det anbefales nærmere vurdering av årsak. Utbedring vil normalt innebære oppretting av gulv.

**Kostnadsestimat: 20 000 - 100 000**
