FLATÅSEN

Nedre Flatåsveg 399A

## Tilstandsrapport Eierskifte

Boligtype:	Vertikaldelt tomannsbolig
Byggeår:	2008
Hovedbygg BRA:	156 m <sup>2</sup>
Hovedbygg BRA-i:	130 m <sup>2</sup>
Sum alle bygg BRA:	165 m <sup>2</sup>
Sum alle bygg BRA-i:	130 m <sup>2</sup>
Rapportdato:	20.5.2026 (Gyldig til 20.5.2027)

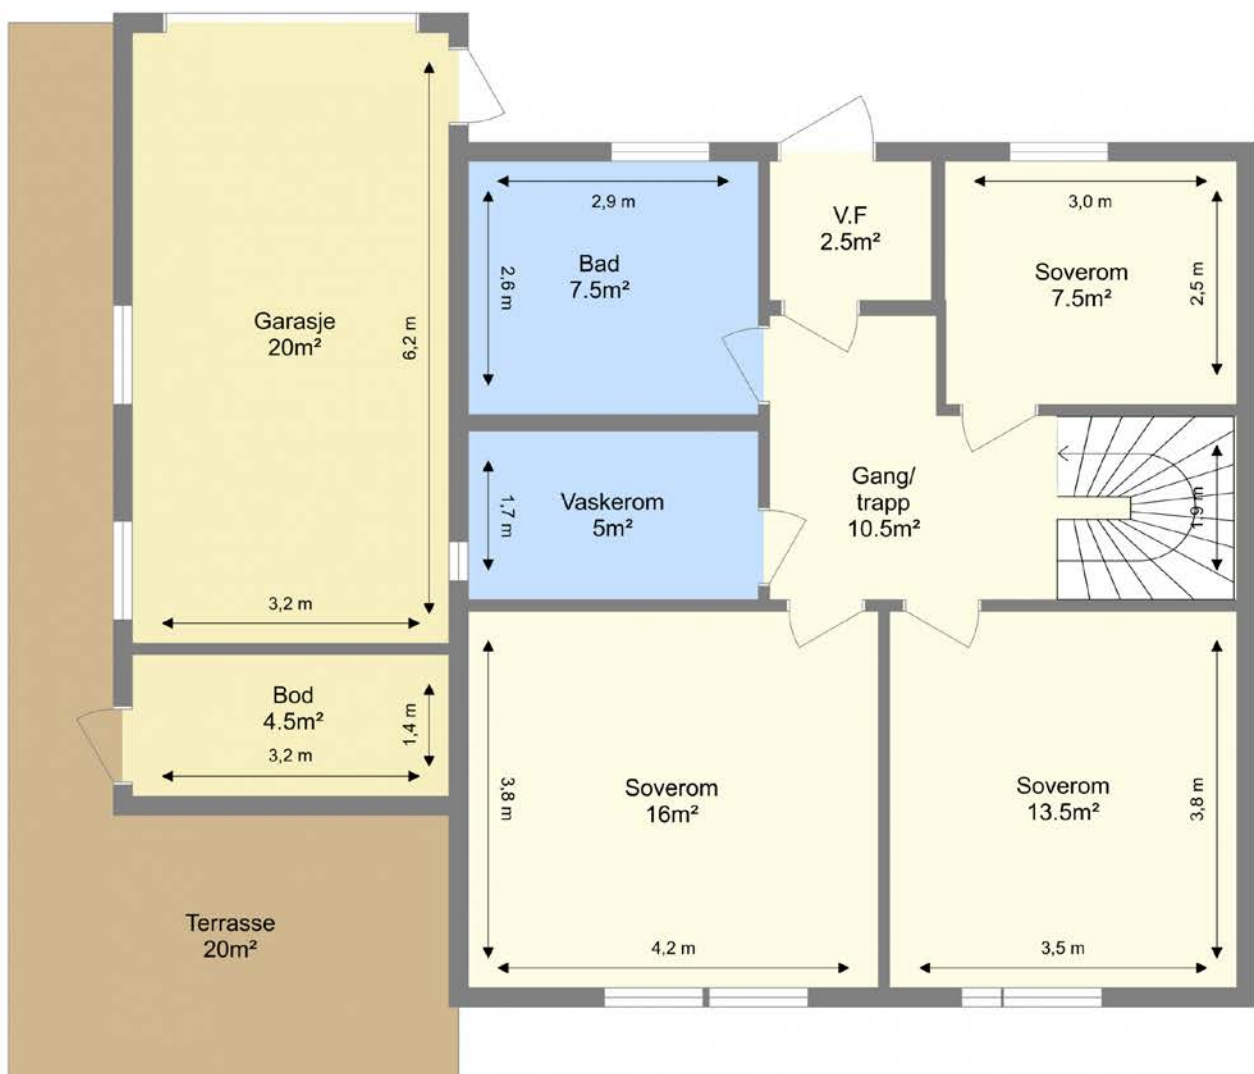
## 1. Etasje

Bruksarealet inkluderer innvendige vegger og er større enn summen av rommenes gulvareal.  
Planskissen er en illustrasjon over rominndelingen, og er ikke i målestokk. Mindre avvik kan forekomme.

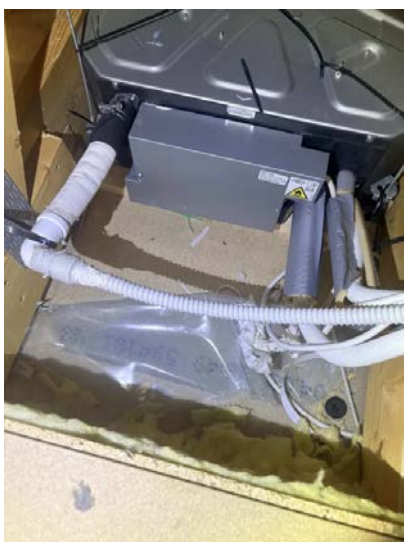
## 6.6 Takkonstruksjon og loft

Det registreres utett dampsperre og manglende isolering rundt gjennomføring for takmontert varmepumpe.

Det er registrert utettheter ved gjennomføringer av takmontert varmepumpe, og stedvis manglende isolasjon i området. Svekket tetting reduserer konstruksjonens beskyttelse mot fukt og luftlekkasjer og kan føre til kondensering og skjulte skader over tid. Det ble på befaringsdagen ikke registrert symptomer på kondensering i området.

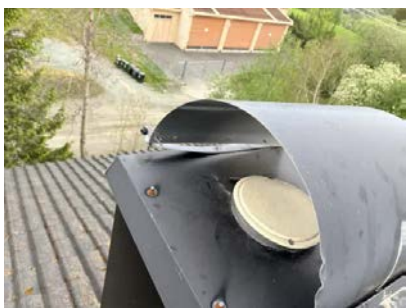
## 6.7 Takteking

Løst beslag på pipehatt.

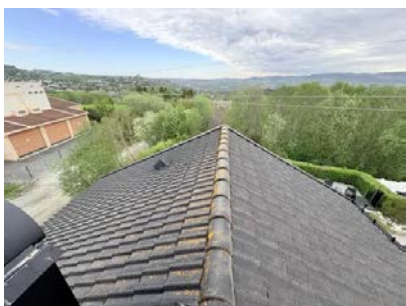
Stedvis mose på takteking.

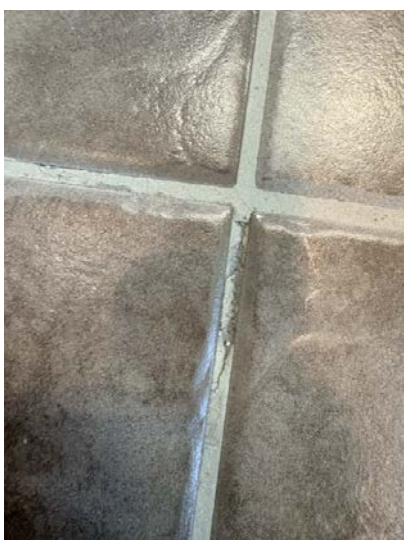
## 6.18 Våtrom: Bad

Lokal bom i gulvflis, med løsnet flisefugen som følger av bom i gulvflis.

Tilstandsgrad 2 er satt med bakgrunn i lokal riss/sprekk i flisefuge og bom i gulvflis.

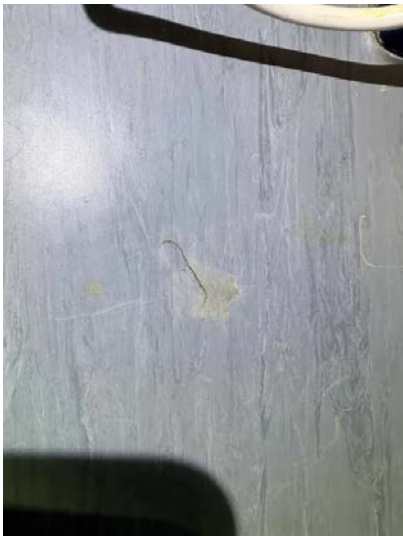
**6.19 Våtrom: Vaskerom**

Lokal skade på gulvbelegg (område ved sluk/bereder).

Tilstandsgrad 2 er satt med bakgrunn i lokal skade på gulvbelegg, og alder

på tettesjikt og derav økt risiko for lekkasjer.

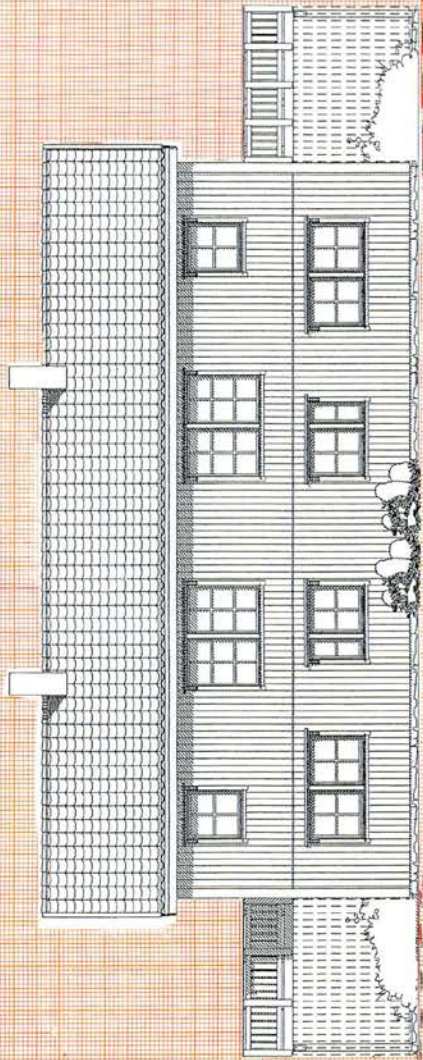
Profile:  
 NEDRE KLASSEN 399.

— EKZIST. TERENOG
