BO GODT PÅ LOFSRUD

Lofsrudhøgda 69B

Flott og luftig 3R selveier med stor markterrasse | P-plass m/EL | Ildsted | Rett ved barnehager og barneskole

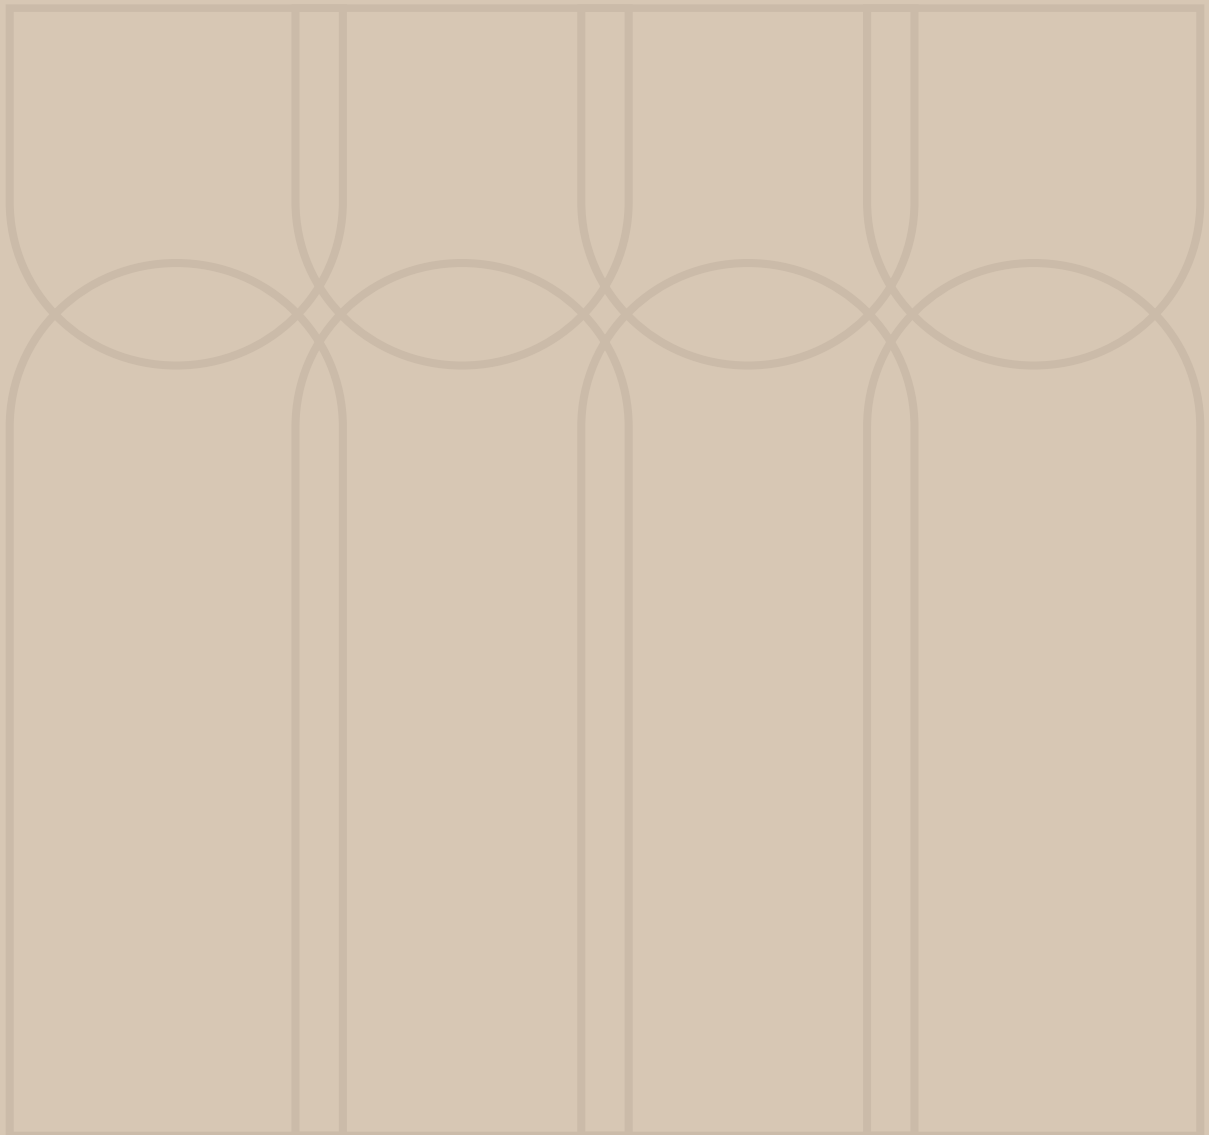
Plantegning

U.ETASJE

Plantegningen er ikke målbar og avvik kan forekomme.

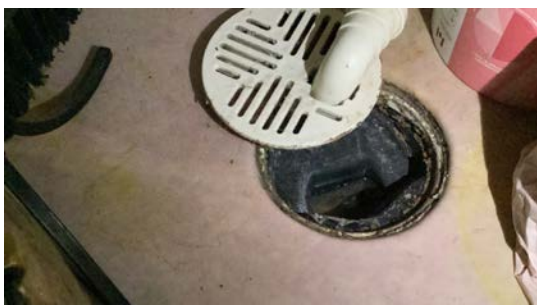
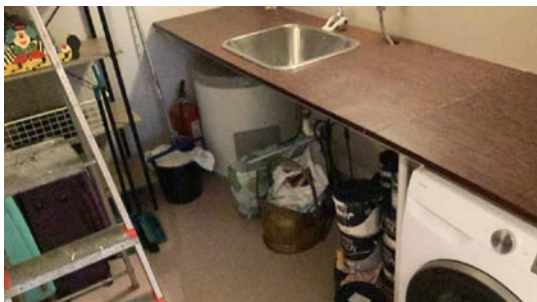
- Våtrommet må oppgraderes for å tåle normal bruk etter dagens krav. Manglende oppgradering medfører økt risiko for fuktgjennomtrengning og skader på tilstøtende konstruksjoner ved normal bruk eller lekkasjer. For å oppnå en løsning som tilfredsstiller dagens krav må våtrommet oppgraderes, herunder tettesjikt, sluk og røropplegg.

- Manglende oppgradering av våtrommet medfører høy risiko for at konstruksjonene ikke vil tåle vanlig bruk av vann eller lekkasjer. Selv om det er dusjkabinett, er det fortsatt en betydelig risiko for at våtrommets konstruksjoner ikke tåler lekkasjer. Dette kan føre til fuktskader på tilstøtende konstruksjoner.

Våtrommet er fra byggeåret 1994 og har passert forventet levetid for vesentlige fuktsikrende konstruksjoner og overflater. Som følge av alder foreligger det økt risiko for svikt i gulvbelegg og tilhørende konstruksjoner. Våtrommet må oppgraderes for å tåle normal bruk etter dagens krav.

Kostnadsestimat: 100 000 - 200 000

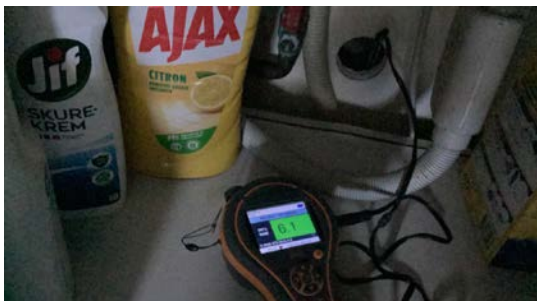
KJELLER > VASKEROM

Tilliggende konstruksjoner våtrom

Det ble ikke registrert tegn til fukt, misfarging, råteskader eller andre forhold som indikerer lekkasje eller skadeutvikling i den kontrollerte konstruksjonen.

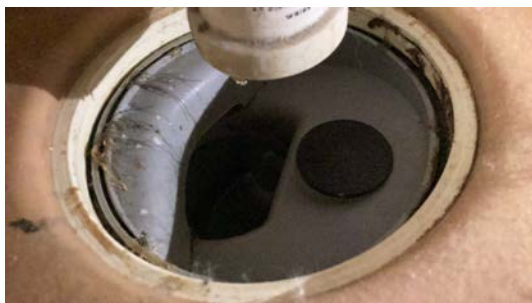
KJELLER > BAD

TG 3 Generell

Våtrommet er fra byggeåret 1994 og har passert forventet levetid for vesentlige fuktsikrende konstruksjoner og overflater. Dette medfører økt risiko for skjulte skader og svikt i konstruksjonen. Våtrommet må oppgraderes for å tåle normal bruk etter dagens krav

Våtrommet er fra byggeåret 1994 og har passert forventet levetid for vesentlige fuktsikrende konstruksjoner og overflater. Som følge av alder foreligger det økt risiko for svikt i gulvbelegg og tilhørende konstruksjoner. Våtrommet må oppgraderes for å tåle normal bruk etter dagens krav.

- Manglende oppgradering av våtrommet medfører høy risiko for at konstruksjonene ikke vil tåle vanlig bruk av vann eller lekkasjer. Dette kan føre til fuktskader på tilstøtende konstruksjoner.

Våtrommet har passert forventet levetid for vesentlige fuktsikrende konstruksjoner og overflater. Dette medfører økt risiko for fuktskader ved normal bruk eller lekkasjer. Våtrommet har behov for omfattende oppgradering, og tettesjikt, sluk og røropplegg bør oppgraderes og dokumenteres.

Kostnadsestimat: 200 000 - 500 000
