GRÜNERLØKKA

Sannergata 5B

Velkommen til  
din nye bolig

Befaringsdato: 20.10.2025 Rapportdato: 04.12.2025 Oppdragsnr.: 15467-2918 Referansenummer: OB1179

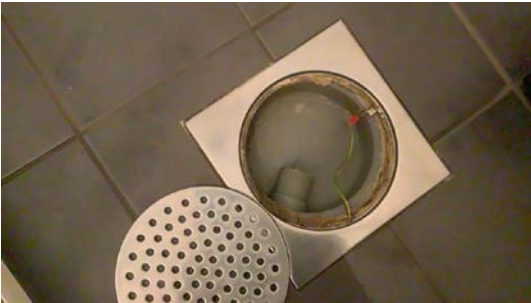
Hjelpesluk

### Vurdering av avvik:

- Overvåk tilstanden jevnlig. For å få tilstandsgrad 0 eller 1 må tettesjiktet skiftes ut, men tidspunktet for når dette er nødvendig er vanskelig å si noe om.
- Det er viktig å merke seg at levetiden til en membran varierer basert på kvalitet, installasjon og bruk. Eldre membraner kan bli sprø og sprekke opp, noe som fører til at de mister sin vanntettende funksjon. Dette kan resultere i vannlekkasjer gjennom vegger og gulv og fuktskader.

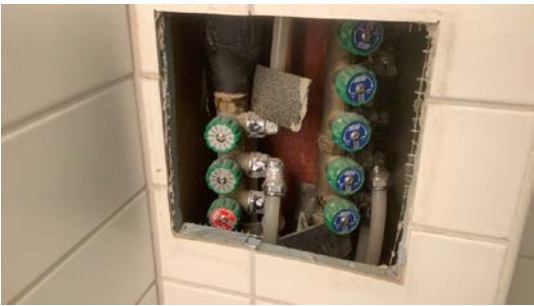
#### TG 1 Avløpsrør

Avløpsrør fra kjeller til alle leiligheter ble skiftet i ca 2007 samtidig med våtromsrehabilitering. Avløpsrør/soilrør i støpejern.
