ÅRÅSEN

Årassvingen 11

Tilstandsrapport

2-ROMS LEILIGHET I 6. ETASJE

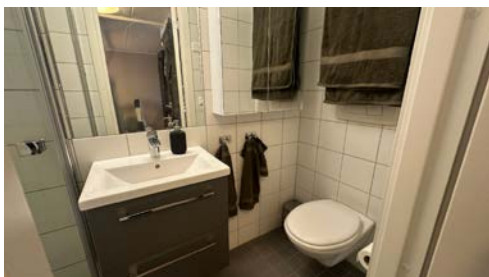
6. ETASJE > BAD

Dør er plassert i våtsonen på badet, noe som over tid kan føre til fuktskader på dørblad og karm.

Det er registrert stedvis riss i flisfuger.

Sprekk/riss i fliser i våtrom har i utgangspunktet liten betydning for funksjonaliteten på badet så sant membransjikt bak fliser er tett.

Det bemerkes at rommet oppfattes som funksjonelt med dagens bruk, men endret bruk med større fuktbelastning enn i dag kan fremprovosere avvik og på den måten fremskynde behovet for modernisering.

Det ble ikke registrert unormale fuktindikasjoner ved befaring. Våtrommet fremstår i funksjonell stand, men fremtidig bruksmønster kan påvirke når modernisering bør vurderes.

Konsekvens - Når tettesjiktet har passert over halvparten av forventet levetid, øker risikoen for fuktskader og lekkasjer over tid. Ved endret bruk eller økt fuktbelastning kan eksisterende løsninger svikte, og behovet for full oppgradering av badet kan oppstå tidligere som følge.

- Oppgradering av badet vil være naturlig ved eventuell modernisering og må til for å lukke avviket.

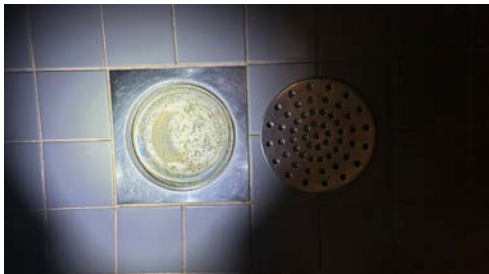
6. ETASJE > BAD

Konsekvens/tiltak: Uten dreneringsløsning/ lekkasjesikring kan lekkasjer pågå over lang tid uten å bli oppdaget. Dette kan føre til omfattende fuktskader i omkringliggende byggematerialer. Konsekvensen er at eventuelt lekkasjevann fra toalettet ikke blir raskt synliggjort samt ledet til sluk uten følgeskader.

Ved monteringsstidspunktet for innebygget sisterner forelå det ikke krav om lekkasjesikring. Konstruksjonen anbefales kontrollert med jevne mellomrom.

102 Sanitærutstyr og innredning

- Det er ikke påvist tilfredsstillende løsning for å synliggjøre lekkasje fra innebygget sisterner.

Det bør undersøkes hvilken løsning som er mest hensiktsmessig å benytte for å lukke avviket – som f.eks lekkasjevarsler eller lekkasjespalte.

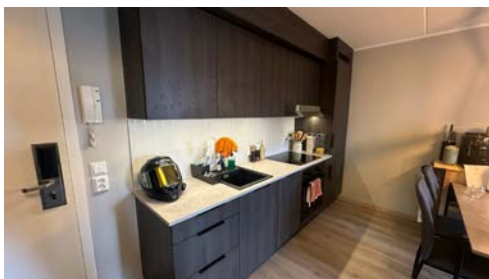
6. ETASJE > GANG/STUE/KJØKKEN

1 TO 1 Avtrekk

Forholdet kan vanskeliggjøre rask avstengning av vann ved lekkasje, og kan dermed øke skadeomfanget dersom det skulle oppstå en vannlekkasje.

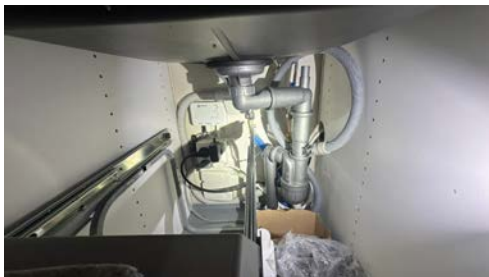
TO 1 Avløpsrør
