ÅRÅSEN

Årassvingen 11

Tilstandsrapport

2-ROMS LEILIGHET I 6. ETASJE

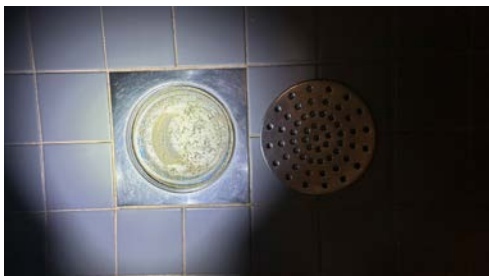
6. ETASJE > BAD

102 Sanitærutstyr og innredning

Vurdering av avvik:
