Industriveien 3

Velkommen til
din nye bolig

3-roms andelsleilighet med nytt kjøkken fra 2023, oppusset i 2026 - Heis, parkering og sentral beliggenhet

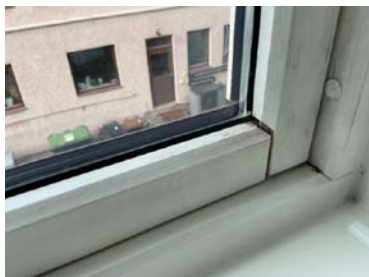
Skade på vindu bad.

Skade vindu bad

Normalt vedlikehold, maling/smøring påregnes.

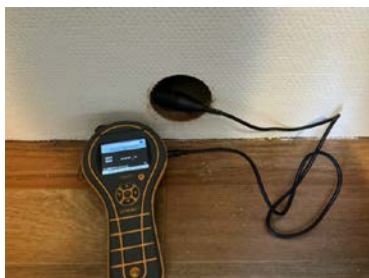
3.ETASJE > BAD

- Det er vindu/dør med ikke fuktbestandige materialer i våtsonen (ved vask, dusj, badekar, osv.), løsningen eller byggematerialet er uegnet.

Løsningen vurderes som risikoutsatt og kan medføre økt sannsynlighet for fukt og følgeskader, redusert levetid på bygningsdeler og behov for tidligere utbedring enn normalt.

Videre bruk av dusjkabinett anbefales for å begrense fukt belastningen på konstruksjonen.

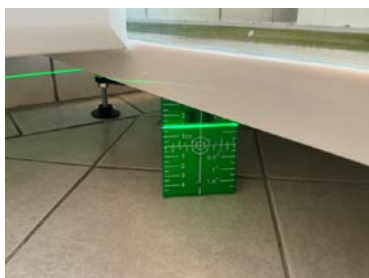
3. ETASJE > BAD

- Vær oppmerksom ved bruk. For å få tilstandsgrad 0 eller 1 må gulvet bygges om, for å få riktig fall til sluk. Det vil imidlertid sjelden være økonomisk rasjonelt som et enkeltstående tiltak. Ved en eventuell renovering, påse at våtrommet bygges med riktig fall til sluk.

Holdes under oppsikt. Sluk anbefales inspisert og rengjort med jevne mellomrom.

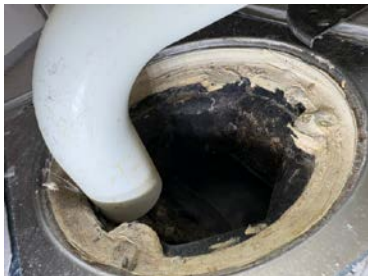
Sluk bad

- Sluket må sjekkes og rengjøres jevnlig.
- Overvåk tilstanden jevnlig. For å få tilstandsgrad 0 eller 1 må slukløsningen skiftes ut og sannsynligvis må også membransjiktet skiftes/utbedres. Det er imidlertid vanskelig å si noe om tidspunktet for når dette er nødvendig.
- Eldre sluk av plast er ofte utsatt for lekkasjer og særlig i overganger. Eventuelle lekkasjer kan medføre fuktskader på tiliggende konstruksjoner.
- Det er viktig å merke seg at levetiden til en membran varierer basert på kvalitet, installasjon og bruk. Eldre membraner kan bli sprø og sprekke opp, noe som fører til at de mister sin vanntettende funksjon. Dette kan resultere i vannlekkasjer gjennom vegger og gulv og fuktskader.

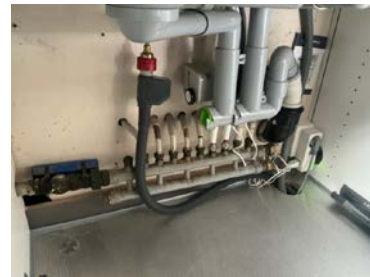
Stoppekran i kjøkkenskap

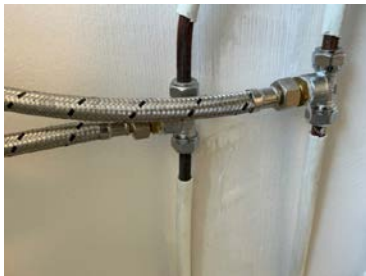
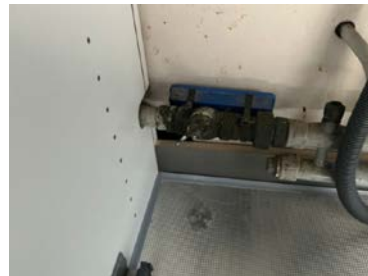
Stoppekran i kjøkkenska

- Det er ikke behov for utbedringstiltak siden anlegget fungerer i dag, men ut ifra alder kan skader plutselig oppstå på eldre anlegg.
