BJERKVIK

Øymoveien 9

Praktisk 3-roms eierseksjon med garasje i Bjerkvik

Tilstandsrapport

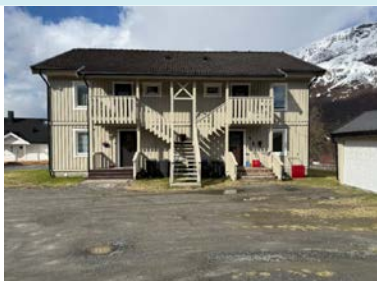
- Det er påvist tegn på innvendig kondensering av enkelte vindusglass.
- Karmene i vinduer er slitte og det er sprekker i trevirket.

Vinduskarmer fremstår noe værslitte med sprekker i trevirket. Enkelte vinduer tar i karm ved åpning/lukking. Det er registrert skadet/løs/manglende pakning på soveromsvindu, med antydning til tidligere innvendig kondensering. Det forekommer også mindre hakk/skader i karmen og vinduer.

Slitasje og skader gir redusert tetthet og overflatebeskyttelse, med økt risiko for fuktpåvirkning og trekk. Vinduer som subber i karm gir redusert funksjon. Kondens kan indikere høy fuktbelastning eller begrenset ventilasjon.

Karmer bør vedlikeholdes og overflatebehandles. Vinduer bør justeres ved behov. Skadde eller manglende pakninger bør skiftes. Årsak til kondensering bør vurderes.

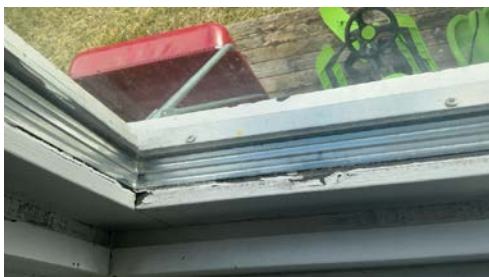
102 Dører

- Det er påvist dører som er vanskelig å åpne eller lukke.
- Karmene i dører er værslitte utvendig og det er sprekker i trevirket.

dører er vær/slitt, har små skader i i karmen/dørblader.

Forholdene gir redusert funksjon og tetthet, samt økt risiko for videre slitasje og fuktpåvirkning. Defekt dørvrider medfører redusert brukbarhet.

Ytterdør bør justeres. Skader i dører og karmen bør vedlikeholdes. Balkongdør anbefales utskiftet.
