Hellevegen 72A

## Halvpart av tomannsbolig med panorama utsikt ut over Raunefjorden | Rikelig med parkering | Rolig nabolag

# gnr. 148, bnr. 99, snr. 2

# Tilstandsrapport

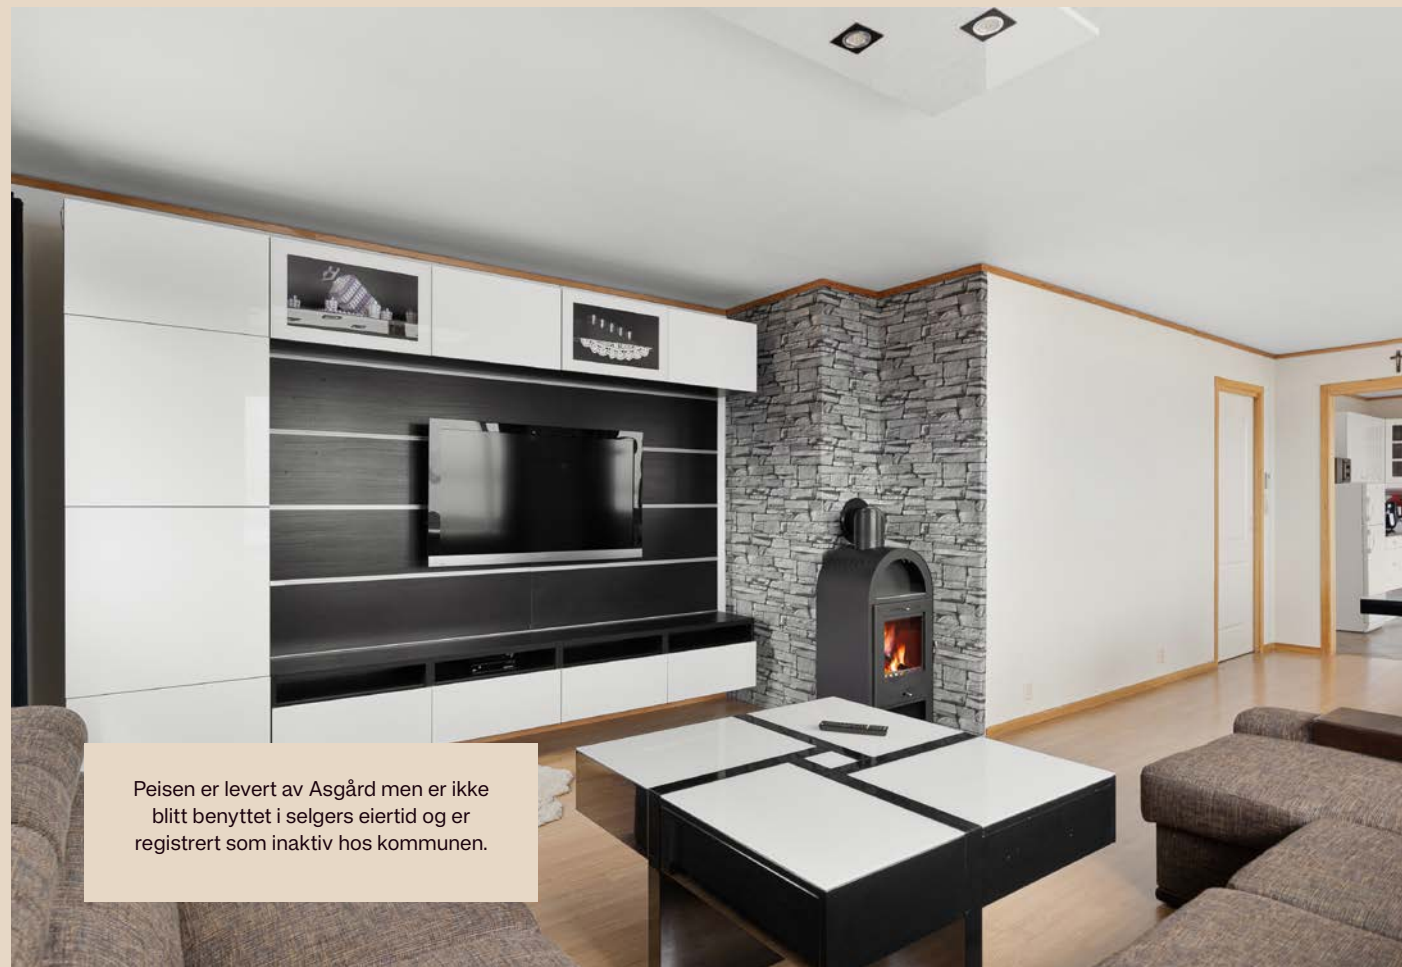
Peisen er levert av Asgård men er ikke blitt benyttet i selgers eiertid og er registrert som inaktiv hos kommunen.

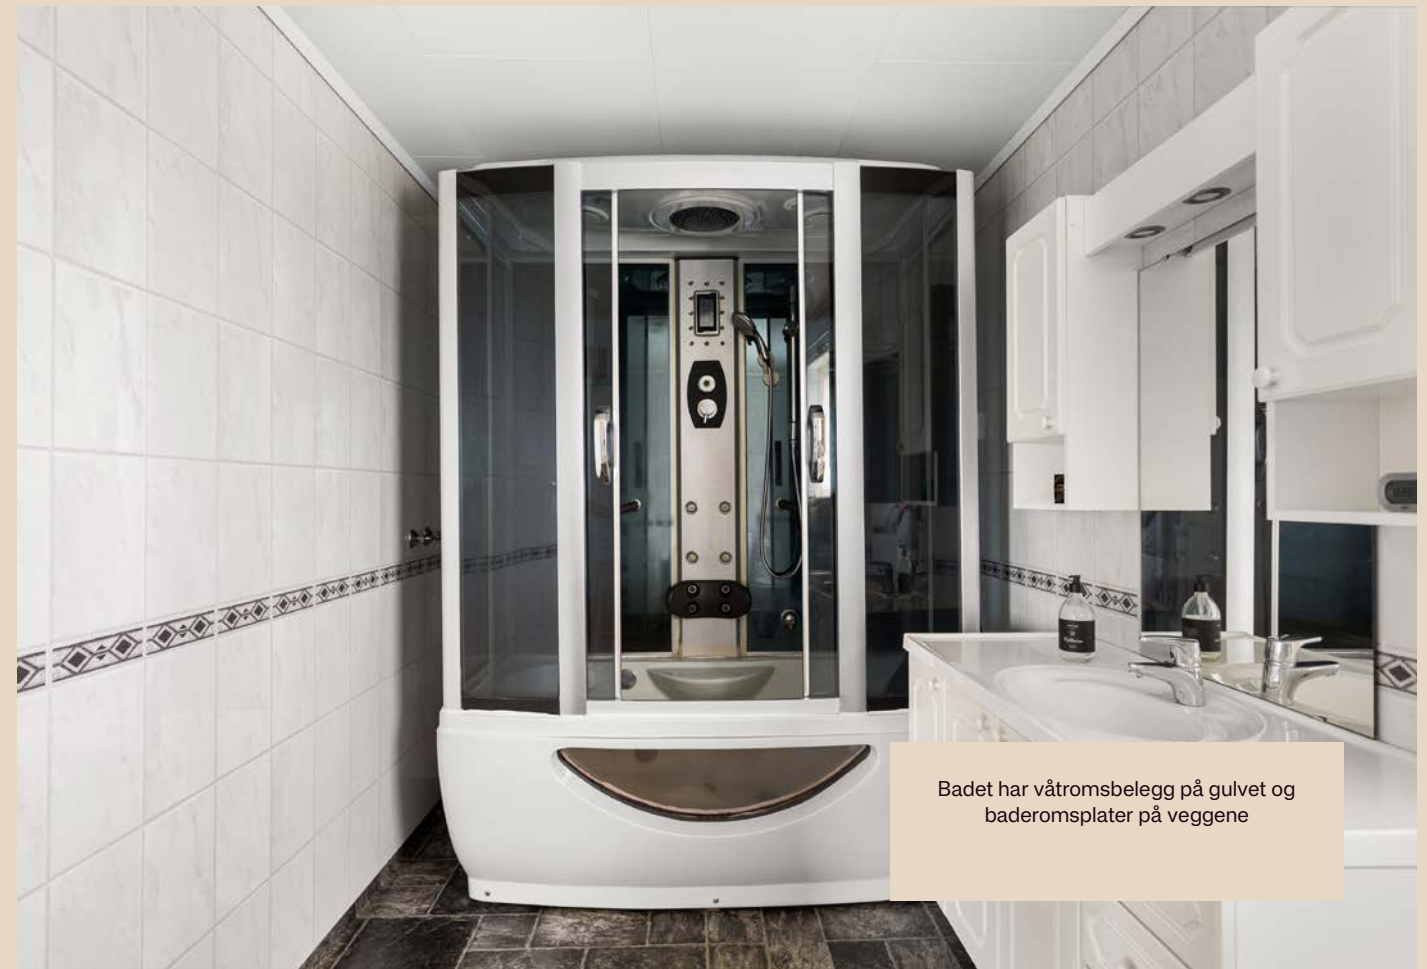
Badet har våtromsbelegg på gulvet og  
baderomsplater på veggene

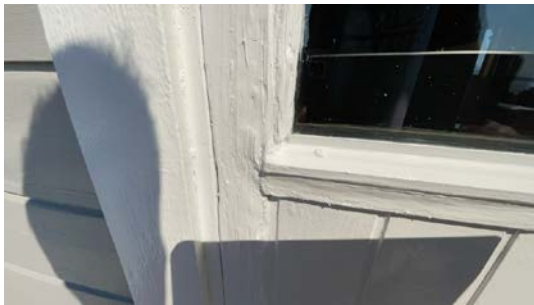
- Det er påvist dør(er) med fukt/råteskader.
- Det er påvist utetthet/åpning mellom dørblad og dørkarm. Dvs. at laketrekk kan oppstå.
- Råteskader på terrassedør mot sør.
- Utetthet mellom dørblad og karm på ytterdør.
- Mer enn halvparten av forventet brukstid er oppbrukt. Eldre dører har normalt sett dårligere isoleringsevne og dårligere vindtetting rundt karmen enn nyere dører.

Råteskade terrassedør

- Ytterdør bør justeres.
- Råteskadet dør må byttes.
- Om øvrige dører skal få TG:0 eller TG:1 må de byttes.

Kostnadsestimat gjelder bytte av terrassedør mot sør.  
Dersom øvrige dører skal byttes vil kostnad bli høyere.

**Kostnadsestimat: 10 000 - 50 000**

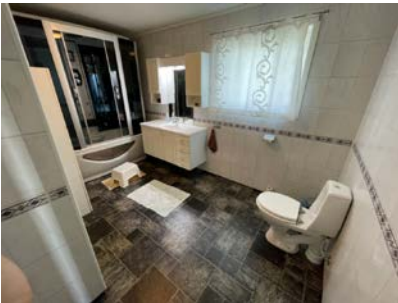
Rommet brukes i dag, men framstår som eldre våtrom.  
På bakgrunn av alder på membran/tettesjikt/sluk løsning, risiko for lekkasje og skader må det påregnes utskiftning. Der er derfor heller ikke gjennomført en detaljert tilstandsvurdering av hver enkel bygningsdel i rommet.

- Manglende oppgradering av våtrommet medfører høy risiko for at konstruksjonene ikke vil tåle vanlig bruk av vann eller lekkasjer. Selv om det er dusjkabinett, er det fortsatt en betydelig risiko for at våtrommets konstruksjoner ikke tåler lekkasjer. Dette kan føre til fuktskader på tilstøtende konstruksjoner.

Bilde viser bad.

Kostnadsestimat: 100 000 - 300 000

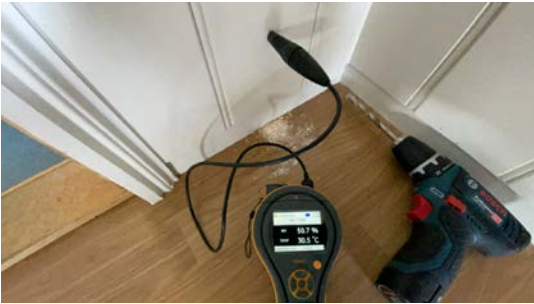
Hulltaking er foretatt, uten å påvise unormale forhold.  
Det er målt relativ luftfuktighet (RF) på 50,7 % ved 30,5°C og trefukt på 7,8 vektprosent.

Det gjøres oppmerksom at på dette er en stikkprøve, det kan ikke utelukkes fukt eller skader andre steder i skjult konstruksjon. Målingen gir kun et øyeblikksbilde av forholdene og kan f.eks. endre seg ved årstider, fukt- og temperaturforhold.

Bilde viser måling av luftfuktighet (RF)
