Ørnahaugen 27

Velkommen til
din nye bolig

EGENERKLÆRINGSSKJEMA

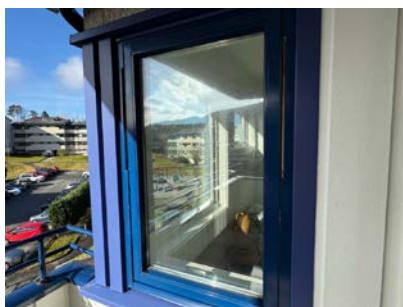
3lags isolerglassvinduer i malte trekarmer med utvendige metallbeslag.

Vinduer med utvendige metallbeslag

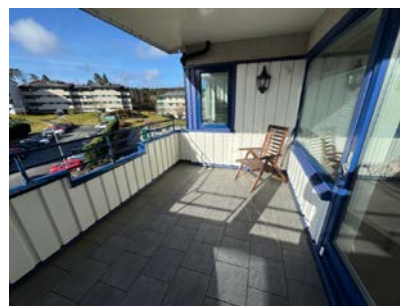
Balkong

Konsekvens/tiltak

- Tidspunkt for utskiftning av tettesjikt/membran nærmer seg ut ifra alder på dagens tekking.

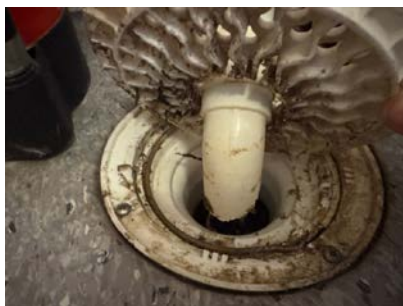
Sluk i vaskekrok

- Tiltak:

Da denne kroken ikke tilfredstiller kravene til et fullverdig våtrom pga manglende tetthet, anbefales det å montere automatisk vannstopp i denne delen. Alternativt at det monteres en vanntett kant min. 25mm høy mellom kjøkkenet og vaskekrok. Selv om det er sluk, er det ikke tilstrekkelig fall mot sluket og det er fare for at en stor lekkasje vil kunne gi vann utover det resterende kjøkkengulvet/kjøkkengulvet.

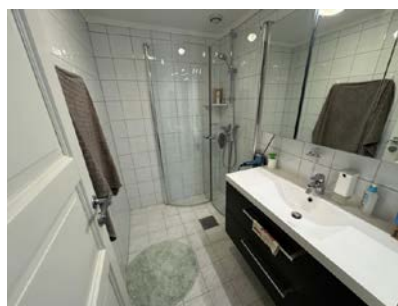
Bad

Badet har ukjent oppførelsesår og det foreligger ingen dokumentasjon på utførelsen. Det antas, ut fra badets fliser, at badet kan være oppført rundt årtusenskifte.

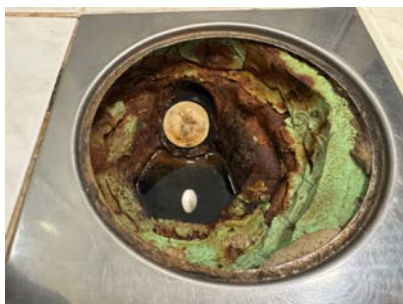
- Det er påvist mangelfull/feil utførelse rundt rørgjennomføringer e.l. som gir fare for fukt i konstruksjonen i våtsone.
- Membran i kombinasjon med gammelt sluk uten klemring. Membran er smurt ned på sluk.
- Mer enn halvparten av forventet brukstid er passert på membranløsningen.
- Mer enn halvparten av forventet brukstid er passert på slukløsningen.

Det er originale kobberrør før gjennom membran. Dette gir ikke like god sikring mot lekkasjer som dagens rør-i-rør gir.

- Uten tilfredsstillende klemring er det vanskelig å sikre en vanntett overgang mellom smøremembranen og sluket. Dette øker risikoen for at vann kan sive ned langs sidene av sluket og forårsake fuktskader i gulvkonstruksjonen og omkringliggende område.

Sluk med synlig membran, men uten klemring

- Sluket må sjekkes og rengjøres jevnlig.
- Eldre sluk av støpejern er ofte utsatt for rust som kan medføre lekkasjer. Eventuelle lekkasjer kan medføre fuktskader på tiliggende konstruksjoner.

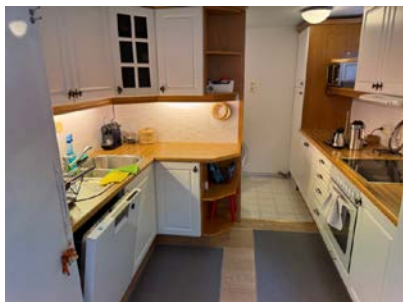
Kjøkken

Innredning med profilerte fronter. Laminate benkeplate. Integreerte hvitevarer: Stekeovn, platetopp. Automatisk vannstopp og komfyrvakt er ikke montert, men dette var heller ikke et krav på oppføringstidspunktet. Det anbefales likevel sterkt at dette monteres.

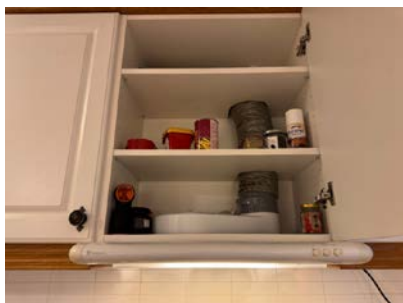
Kjøkkenventilator med avtrekk ut

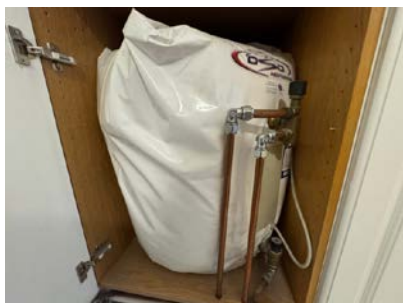
VV-bereder

- Det bør etableres tilfredsstillende avrenning eller lekkasjesikring ved varmtvannstank.
- Det er ikke behov for utbedringstiltak siden tanken fungerer i dag, men ut ifra alder kan skader plutselig oppstå på eldre tanker.
- Det bør etableres tilfredsstillende el-tilkobling etter gjeldende forskrift.

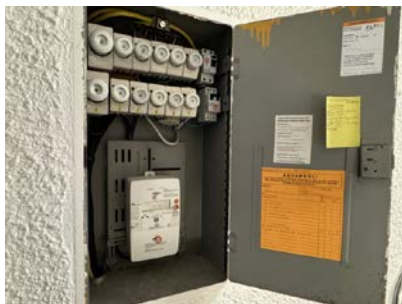
Sikringskap

Det skal ha vært foretatt kontroll av anlegget i 2014, men det kan anbefales at det foretas en ny kontroll nå etter 12 år.
