Ørnahaugen 53

Velkommen til  
din nye bolig

ØRNAHAUGEN 53

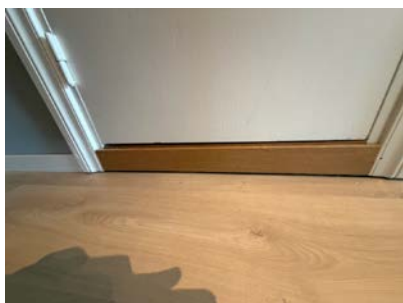
Det er registrert at baderomsdør har liten eller manglende luftespalte mot gulv. Manglende luftespalte kan redusere luftutskifting i våtrommet og bidra til økt fuktbelastning. Forholdet vurderes som et avvik og gis tilstandsgrad TG2.

- Det bør etableres tilfredsstillende tilluft til våtrom f.eks. luftespalte ved dør e.l.

Det vil bli for høyt dampress om ikke ventilasjonen oppgraderes.

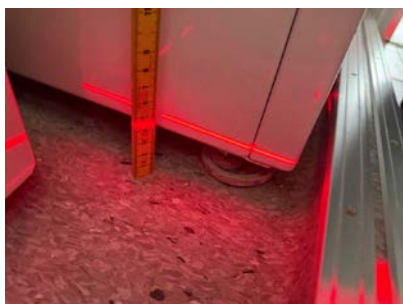
## ETASJE > BAD

### TG IU Tilliggende konstruksjoner våtrom

På grunn av våtrommets utforming er det ikke praktisk mulig å gjennomføre fuktmåling eller hulltaking i områder hvor det erfaringsmessig kan forekomme skader, herunder våtsone mot naboenhet, felles gangareal og yttervegger. I henhold til gjeldende metodikk for tilstandsrapportering (NS 3600) utføres destruktive undersøkelser kun der dette er gjennomførbart uten å skade konstruksjonen eller berøre tilstøtende enheter. Slik undersøkelse er derfor ikke utført.

Fuktindikator er istedenfor benyttet på gulv- og veggoverflater i tilstøtende rom og det er ikke påvist indikasjoner på fukt utover normale verdier.

Det gjøres oppmerksom på at tilstanden inne i konstruksjonen dermed er ukjent, og det kan ikke utelukkes at det foreligger skjulte skader.

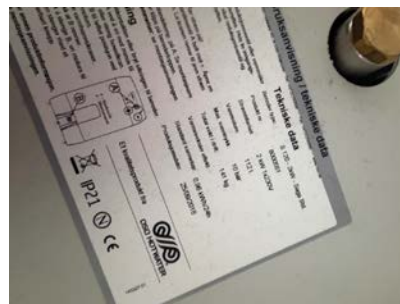
Varmtvannstanken er på ca. 120 liter.

Årstall: 2018 Kilde: Produksjonsår på produkt
