GAN/FJELLSRUD

# Kartedalsveien 3

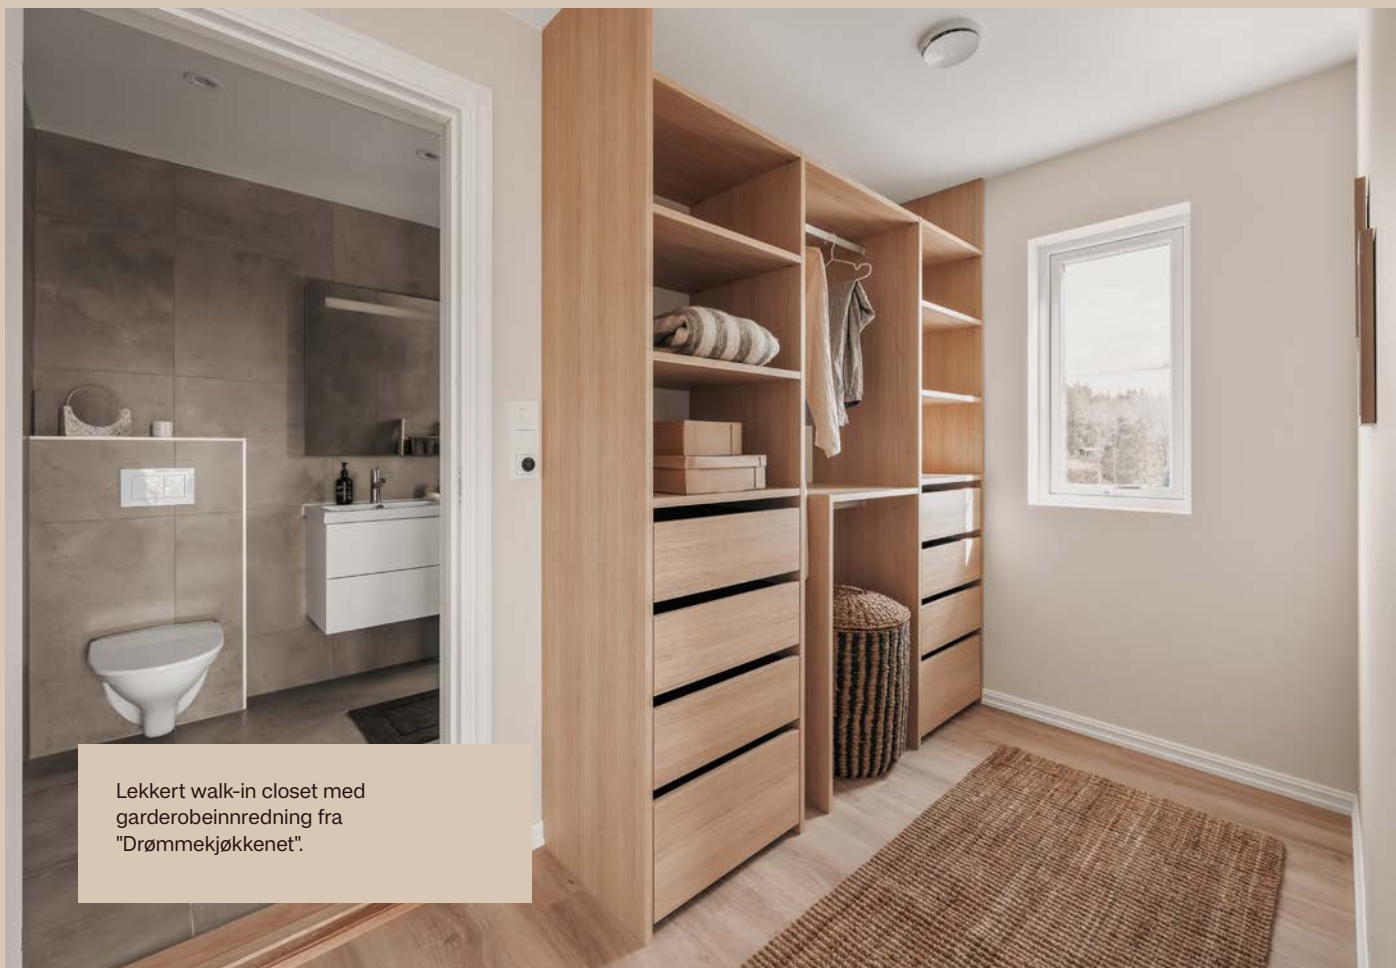
Lekker walk-in closet med garderobeinnredning fra "Drømmekjøkkenet".

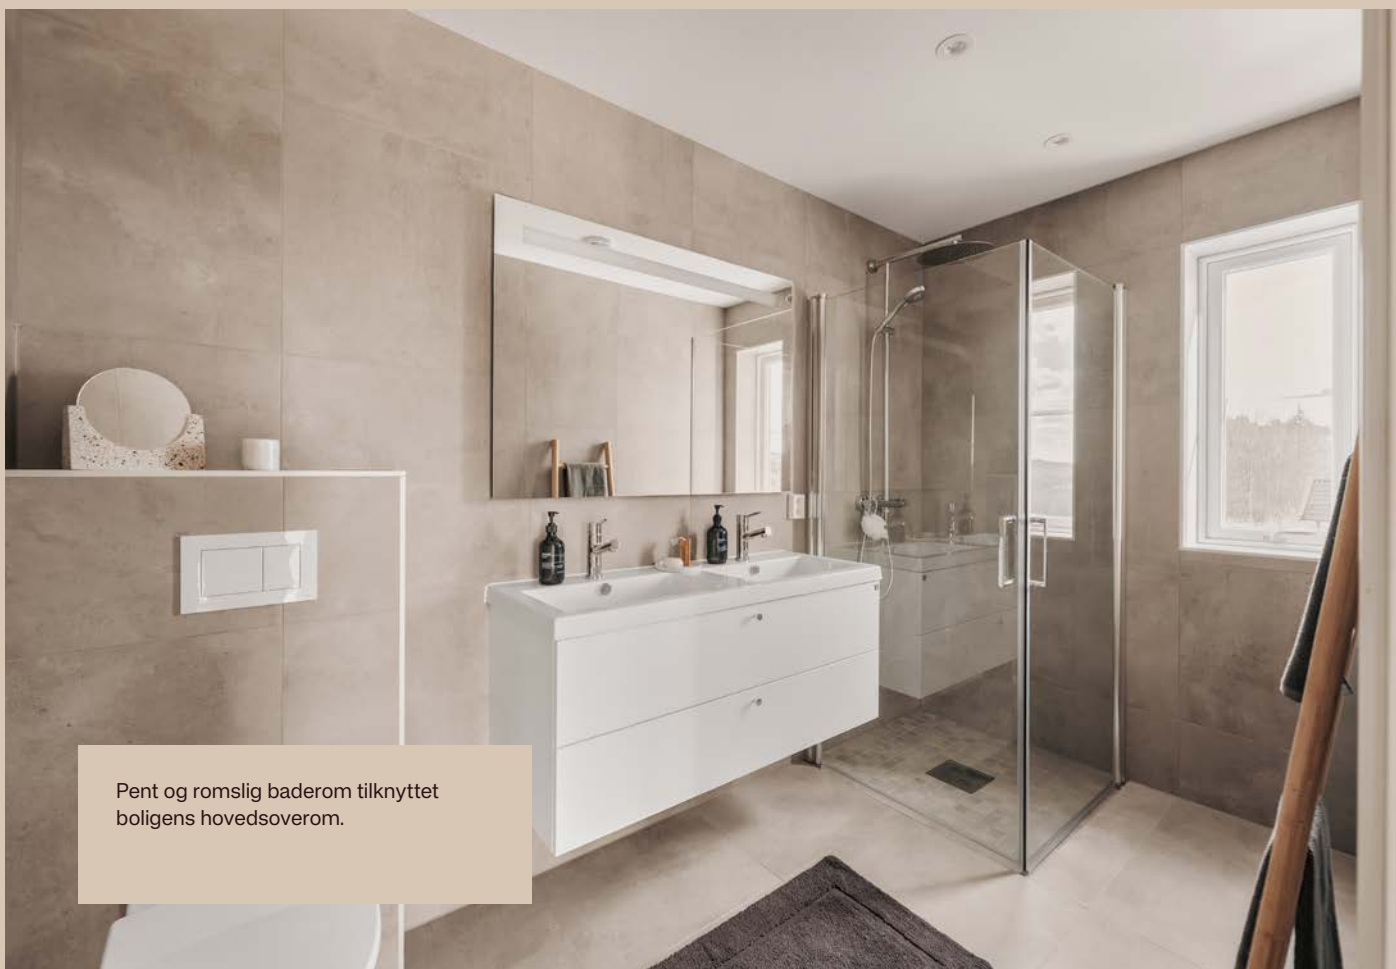
Pent og romslig badertom tilknyttet boligens hovedsoverom.

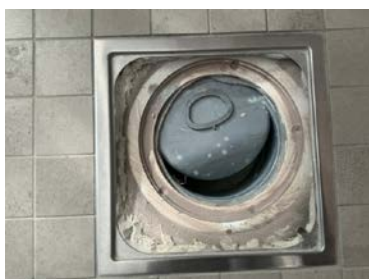
## 2. ETASJE > BAD VED SOVEROM

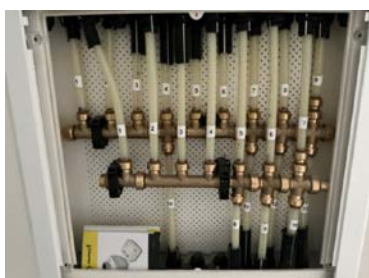
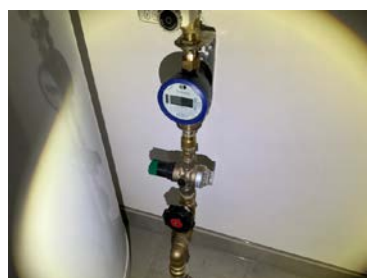
Vurderte forhold: Synlige vannrør er kontrollert med tanke på materiale, sammenkoblinger, kondens-/termisk isolasjon og hovedstoppekran. Ved rør-i-rør-system er fordelerskap og avledning av lekkasjevann til sluk kontrollert. Skjulte rør er vurdert ut fra opplyst alder på anlegget. Undertegnede har ikke spisskompetanse på området - for en mer teknisk kontroll må en fagspesialist engasjeres.
