Iduns gate 4 - 201

IDUNS GATE 4 - 201

Befaringsdato: 04.12.2025      Rapportdato: 04.12.2025      Oppdragsnr.: 18745-3141      Referansenummer: PP7122

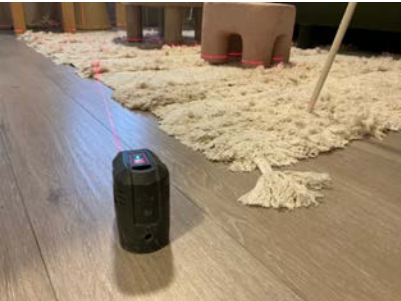
- Målt høydeforskjell på mellom 10 - 20 mm innenfor en lengde på 2 meter. Tilstandsgrad 2 gis med bakgrunn i standardens krav til godkjente måleavvik.

Nivellering stue/kjøkken + entré, avvik registrert

- For å få tilstandsgrad 0 eller 1 må høydeforskjeller rettes opp. Ytterligere undersøkelser må foretas for å få kartlagt omfanget for utbedring.

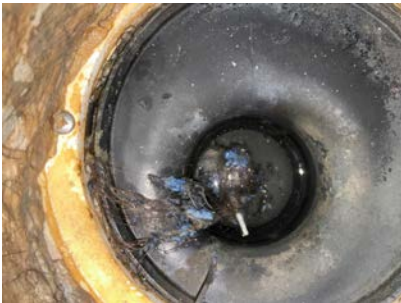
Gulv membran og sluk er ikke fornyet. Sluket er et eldre sluk med ukjent byggeår og det kan være i slike sluk ikke tett overgang mellom tettesjikt (membran) og sluk. Når vann stiger i sluket, for eksempel ved lekkasje eller manglende rengjøring, vil vann kunne komme inn i konstruksjoner og det vil kunne oppstå fuktskader. Da hverken membran eller sluk er fornyet, vurderes badets alder samlet ut fra byggeår. Badet oppfyller ikke funksjonskravet i teknisk forskrift om tettesjikt, både på grunn av tettesjiktets (membranens) alder og på grunn av manglende tett overgang i sluk. Dusjing i badekar kan ikke erstatte funksjonskravet tekniske forskrift om at et bad må være laget slik at det ikke oppstår fuktskader på bakenforliggende konstruksjoner. Tettesjikt og sluk må tåle bruksvann, lekkasjevann og kondens. Våtrommet må oppgraderes for å tåle normal bruk etter dagens krav.

- Manglende oppgradering av våtrommet medfører høy risiko for at konstruksjonene ikke vil tåle vanlig bruk av vann eller lekkasjer. Dette kan føre til fuktskader på tilstøtende konstruksjoner.

Eldre plastsluk  
2 ETASJE > BAD/WC

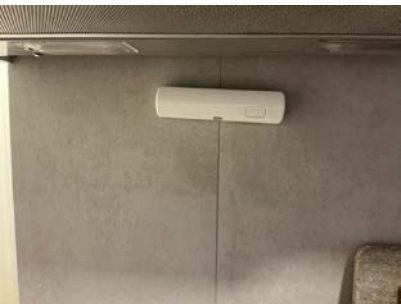
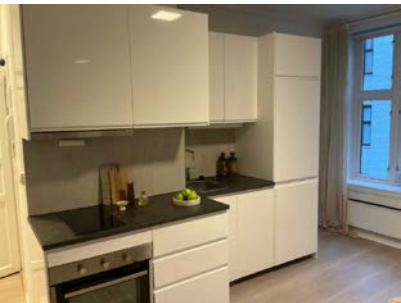
Tidsriktig glatt innredning, soft close, fliser over benk, armatur, laminat benkeplate med nedfelt stålkum og keramisk topp, integrert komfyr, oppvaskmaskin (smal type), kjøl/frys.

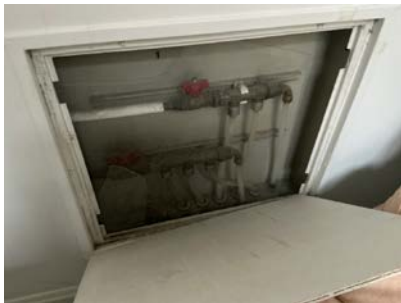
Innvendige vannledninger er av plast (rør i rør). Det er besiktiget i rørskap.

- Vurdering av avvik:**
- Mer enn halvparten av forventet brukstid er passert på innvendige vannledninger.
- Konsekvens/tiltak**
- Tidspunkt for utskiftning av vannledninger nærmer seg.
