KIRKEBYGDA

Ekebergveien 176

Velkommen til
din nye bolig

Koselig enebolig med garasje og terrasse på 28 m² | Peis | Landlige omgivelser med flotte friluftsområder

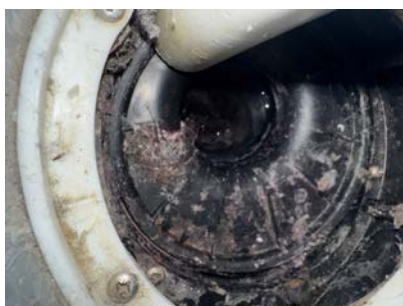
1. ETASJE > BAD/VASKEROM

Våtrommet har plastsluk. Overliggende vinylbelegg med klemring på sluk.

Sluk er inspisert

Til info: Det anbefales å tømme/rene vannlåsen 4 ganger i året da det sikrer god avrenning og bidrar til å forlenge baderommets levetid.

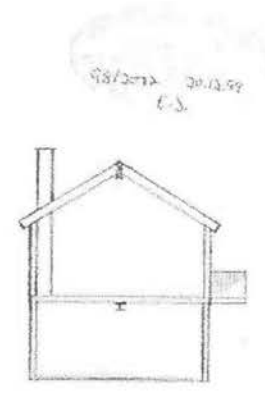
FRITJOF
ENEBOILIG Gnr 118 Bnr 101
Plan, Snitt, fasader
M = 1 : 100

SNITT B-B
