ETTERTRAKTEDE SØREIDE

Skranevegen 103

# gnr. 34, bnr. 13, snr. 24

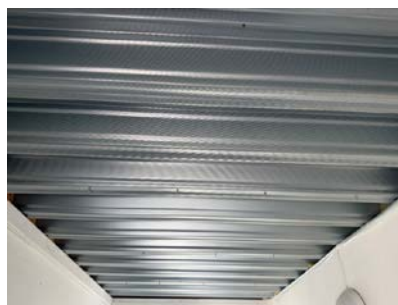
Konstruksjon av q-dekke/stålprofiler. Gjenkledd på innside.

Ingen tegn til lekkasje eller utettheter i takkonstruksjon i bod.

Synlig takkonstruksjon i bod.

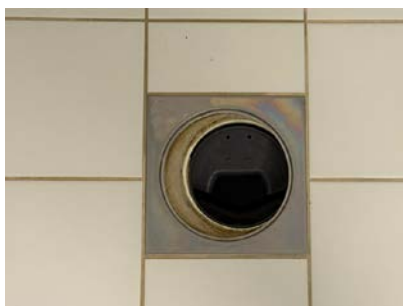
Plastsluk i dusjsone.

Badets alder tilsier at det bør vurderes å montere lukket dusjkabinett. Da vil badegulv og vegger få minimal fuktpåvirkning v/dusjing.

Selv om det monteres lukket dusjkabinett, er det viktig å være klar over at de fleste vannskader på bad oppstår i overgangen mellom sluk og gulv. Dette området er spesielt utsatt, og små lekkasjer kan føre til store skader over tid. Derfor er det viktig å foreta jevnlig kontroll og grundig rengjøring av sluket. På den måten kan du oppdage tegn på slitasje eller tette avløp i tide – og forhindre kostbare skader.

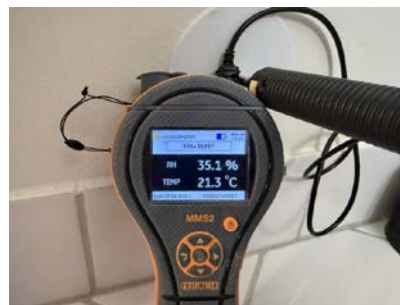
Hulltaking er foretatt på vaskerom. Relativ luftfuktighet ble målt med lang probe. Den viste relativ luftfuktighet på 35,1 % ved en temperatur på 21,3 grader.

Relativ luftfuktighet under 60 % anses å være tørt.
Relativ luftfuktighet mellom 60-74 % er akseptabelt.
Relativ luftfuktighet mellom 75-85 % anses å være fuktig.
Relativ luftfuktighet mellom 86,5-100 % anses å være meget fuktig.
Relativ luftfuktighet på 100% anses å være vått.

Måling av relativ luftfuktighet.

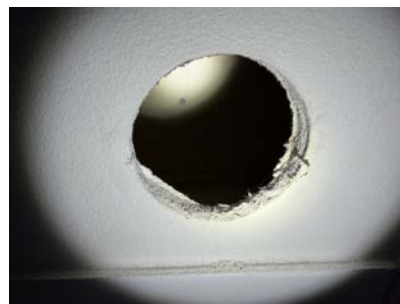
Synlig del av veggkonstruksjon etter hulltaking. Det er montert hvit blindlokk etter hulltaking.

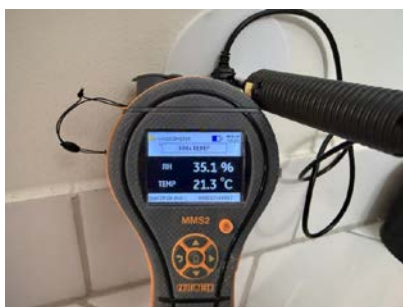
Hulltaking er foretatt på vaskerom. Relativ luftfuktighet ble målt med lang probe. Den viste relativ luftfuktighet på 35,1 % ved en temperatur på 21,3 grader.

Måling av relativ luftfuktighet.

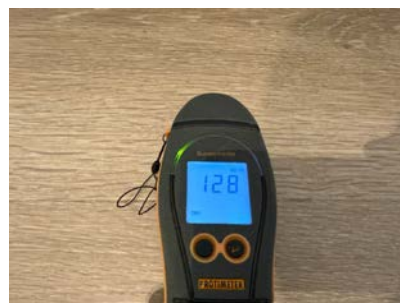
Ingen forhøyede fuktverdier ble registrert v/ utsatte områder.

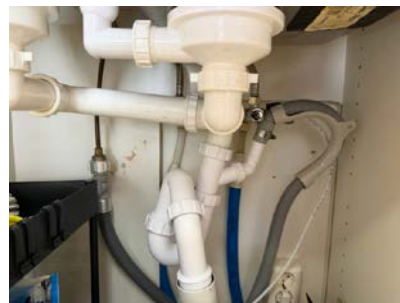
Det er ikke montert aquastop og komfyrvakt på kjøkkenet. Dette kravet kom i TEK 10, men bygget kan være oppført etter tidligere forskrifter da det er søknadstidspunktet som er det førende.

Rørøpplagg under vask.

Det anbefales på generelt grunnlag å installere aquastop.

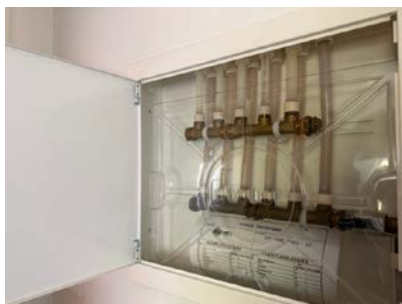
Ingen tegn til fukt/kondens i rør i rør skap. Rør i rør skap bør sjekkes for ev. lekkasje 2 ganger årlig.

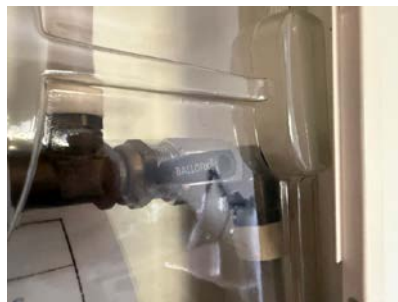
Jeg har ikke funksjonstestet stoppekran. Det er ikke gitt opplysninger om feil eller manglende funksjon på stoppekran.

Stoppekran i rør i rør skap.
