KLØFTA

Hilton 27

I forbindelse med salget er det utarbeidet en tilstandsrapport fra bygningssakkyndig. Rapporten gir en teknisk vurdering av boligen og påviser eventuelle avvik. Det er viktig å merke seg at forhold som er vurdert med TG2 og TG3 bør gjennomgås nøye, ettersom disse indikerer avvik fra normal slitasje eller høy alder, og kan medføre behov for utbedring. Bygningsdeler vurdert med TGIU er ikke blitt undersøkt av takstmann.

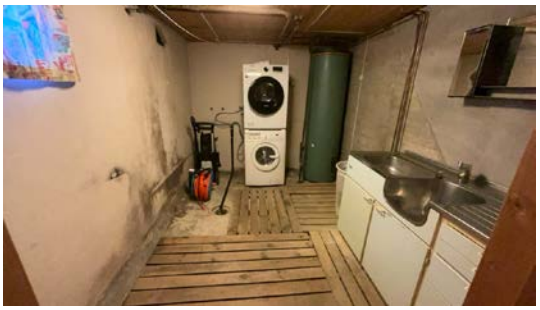
KJELLERETASJE > VASKEROM

Kontroll av sluk.

Konsekvens/tiltak
• Våtrommet har behov for omfattende oppgraderinger. For å sikre en løsning som oppfyller gjeldende krav, bør tettesjikt, sluk og røropplegg oppgraderes og dokumenteres.
• Våtrommet må totalrenoveres. Alle forhold med tettesjikt, våtsone, sluk m.m. må dokumenteres.
• Manglende oppgradering av våtrommet medfører høy risiko for at konstruksjonene ikke vil tåle vanlig bruk av vann eller lekkasjer. Dette kan føre til fuktskader på tilstøtende konstruksjoner.

Kostnadsestimat: 200 000 - 500 000

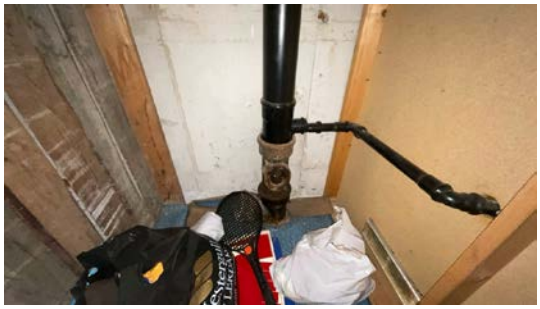
Synlig soilrør av støpejern ned i grunn.

Kameraundersøkelse kan være et anbefalt tiltak for å avklare avløpsrørenes tilstand. Kommende utskiftinger og rehabilitering av avløpsrør er normalt å forvente på kort sikt med tanke på alder.
