Tilstandsrapport

Andelsleilighet

Tvetenveien 231, 0675 OSLO

Befaringsdato: 24.03.2026 **Rapportdato:** 31.03.2026 **Oppdragsnr.:** 16592-1858 **Eiendomsverdi ref nr:** DY8086

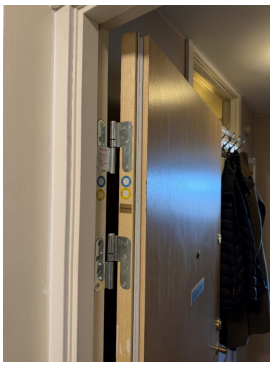
Beskrivelse
Finert klassifisert entredør B30/35 db.

Klassifisert entredør

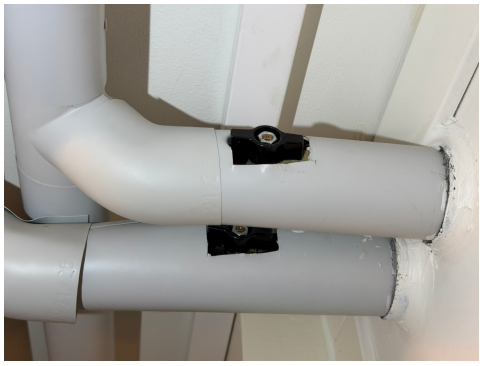
• Mer enn halvparten av forventet brukstid er passert på innvendige vannledninger.

Stoppekraner rett utenfor entredøren i himling.

• Det er ikke behov for utbedringstiltak siden anlegget fungerer i dag, men ut ifra alder kan skader plutselig oppstå på eldre anlegg.
• I forbindelse med oppgradering av våtrom vil det være naturlig med utskiftning av rør.

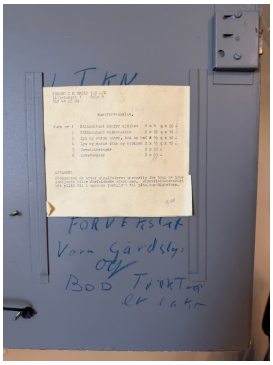
Skrusikringer med skap i felles trappegang.

Felles brannvarslingsanlegg i bygget
