Leilighet  
Løvenstadvegen 6 A  
2006 Løvenstad

**Boligens tekniske tilstand:**

Dato: 18/02/2026

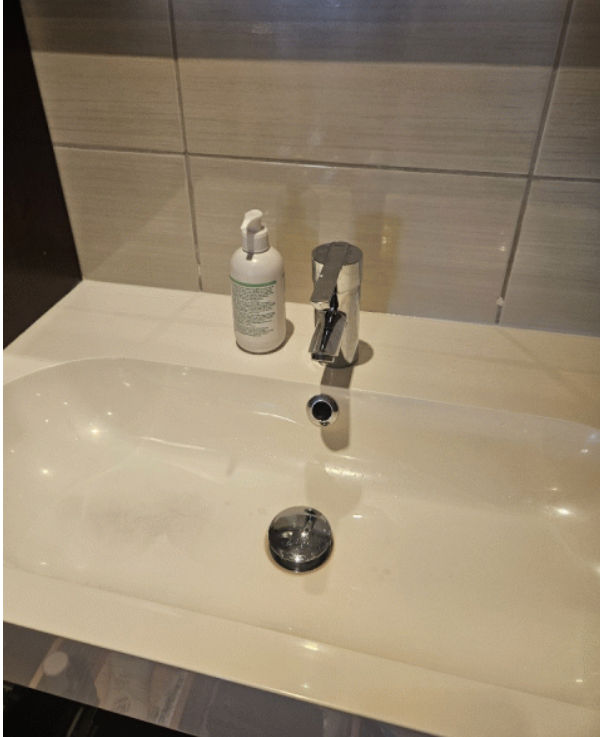
**Merknader:** Utskifting/vedlikehold: Antatt normal levetid for kobberør 25 - 50 år.  
 Utskifting/vedlikehold: Antatt normal levetid for plastrør 25 - 50 år.  
 Utskifting/vedlikehold: Antatt normal levetid for avløpsledninger av plast 25 - 50 år.  
 Utskifting/vedlikehold: Antatt normal levetid for galvanisert rør 20 - 40 år.  
 Utskifting/vedlikehold: Blandebatterier byttes normalt pga. drypplekkasjer, funksjonssvikt eller umoderne design 10 - 25 år, anbefalt brukstid 15 år.  
 Utskifting/vedlikehold: Normal forventet levetid før utskifting av gulvsluk er 30 - 60 år.  
 Utskifting/vedlikehold: Normal forventet levetid før utskifting armaturer 10 - 30 år.  
 Utskifting/vedlikehold: Normal forventet levetid før utskifting klosetter og servanter 25 - 45 år.

Anbefalt tiltak: Det anbefales derfor å innhente nødvendig dokumentasjon eller gjennomføre ytterligere undersøkelser av en fagperson for å avklare forholdene.
