**Leilighet**  
**Løvenstadvegen 6 A**  
**2006 Løvenstad**

#### Boligens tekniske tilstand:

Dato: 28/04/2026

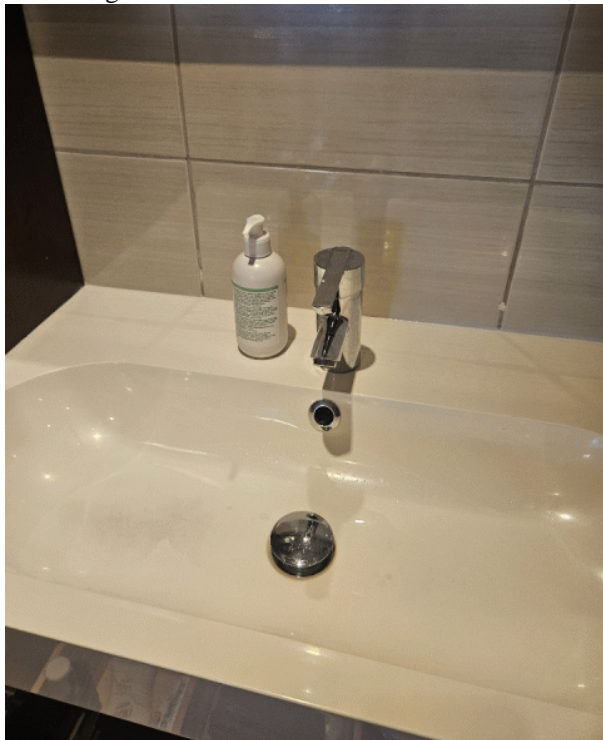
- Merknader:** Utskifting/vedlikehold: Antatt normal levetid for kobberør 25 - 50 år.  
Utskifting/vedlikehold: Antatt normal levetid for plastrør 25 - 50 år.  
Utskifting/vedlikehold: Antatt normal levetid for avløpsledninger av plast 25 -50 år.  
Utskifting/vedlikehold: Antatt normal levetid for galvanisert rør 20 - 40 år.  
Utskifting/vedlikehold: Blandebatterier byttes normalt pga. drypplekkasjer, funksjonssvikt eller umoderne design 10 - 25 år, anbefalt brukstid 15 år.  
Utskifting/vedlikehold: Normal forventet levetid før utskifting av gulvsluk er 30 - 60 år.  
Utskifting/vedlikehold: Normal forventet levetid før utskifting armaturer 10 - 30 år.  
Utskifting/vedlikehold: Normal forventet levetid før utskifting klosetter og servanter 25 - 45 år.

Anbefalt tiltak: Det anbefales derfor å innhente nødvendig dokumentasjon eller gjennomføre ytterligere undersøkelser av en fagperson for å avklare forholdene.

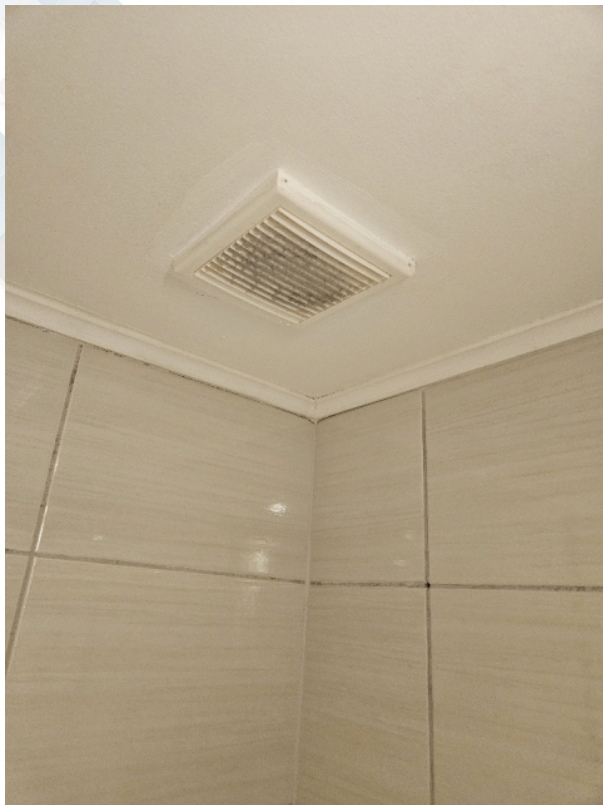
Utskifting/vedlikehold: Avtrekksvifter anbefales skiftet ut etter 15 år.

Utskifting/vedlikehold: Baderomsvifter anbefales skiftet ut etter 15 år.
