Opsalvegen 118

## Innholdsrik tomannsbolig over 2 plan med oppussingsbehov i etablert område, nær skole, barnehage og natur

# Tilstandsrapport

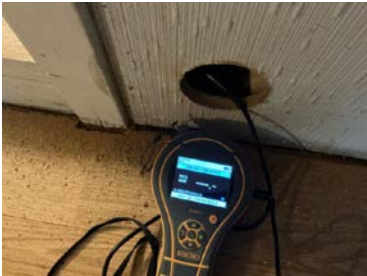
TG 0 er gitt, da målingen og observasjonene ved hullet ikke avdekket fuktskader, i tråd med bestemmelser i NS 3600, men reflekterer ikke alder for denne vurderingen.

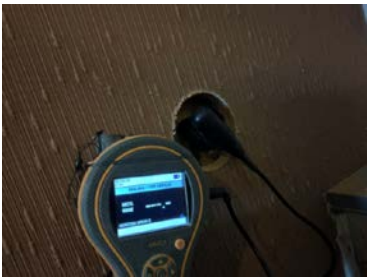
Tilstandsgraden (TG):  
TG 0 er gitt, da målingen og observasjonene ved hullet ikke avdekket fuktskader, i tråd med bestemmelser i NS 3600, men reflekterer ikke alder for denne vurderingen.

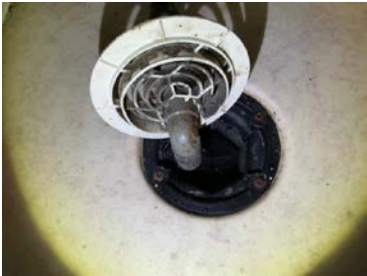
- Membranen har oversteget normal brukstid, og slitasje må påregnes.  
Når membranen eldes, svekkes den gradvis og kan utvikle mindre utettheter som slipper fukt ned i konstruksjonen. Hvor raskt dette skjer avhenger av kvalitet, utførelse og bruk, men regelmessig tilsyn er viktig. En full oppgradering med nytt tettesjikt må på grunn av alderen påregnes innen nær fremtid.

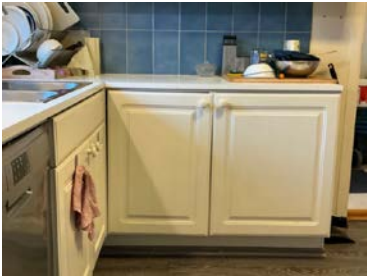
- Innredningen er eldre og viser bruksslitasje.

Skjev front
