Opsalvegen 118

Innholdsrik tomannsbolig over 2 plan med oppussingsbehov i etablert område, nær skole, barnehage og natur

Tilstandsrapport

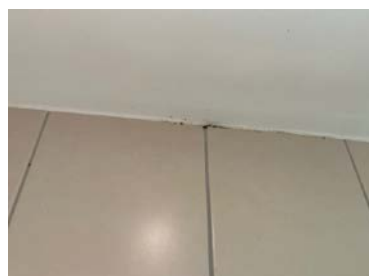
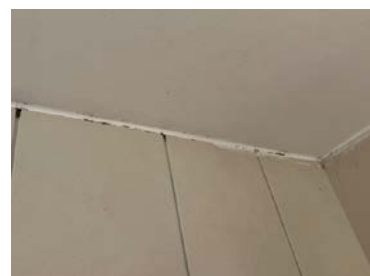
1. ETASJE > BAD

- Det er registrert svertesopp på fuger.

- Høydeforskjell mellom topp slukrist og overkant gulv ved døren er lavere enn 25 mm. Dette gjør at nærliggende konstruksjoner er mer utsatt for vannskade, hvis en lekkasje skulle oppstått.

- Det er mangelfull/feil utførelse rundt rørgjennomføringer.

Dette kan øke muligheten for at fukt trenger inn i konstruksjonen om gjennomføringer utsettes for fukt.

Ventilasjon plassert i dusjsonen. Dette øker faren for skjulte fuktskader i ikke tilfredsstillende rørføring. Ikke tilfredsstillende rørføring. En bedre plassering av vifte anbefales.

Soppen bør fjernes ved grundig vask eller utskifting av fugemasse avhengig av hvor dypt den sitter.

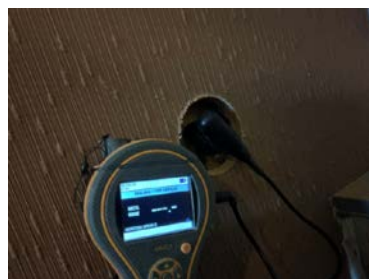
1. ETASJE > VASKEROM

- Det er avvik:
- Konstruksjonen har passert halvparten av forventet levetid og har bruksslitasje. Alder og bruksslitasje kan øke behov for vedlikehold og tiltak.

- Fallet mot sluket er ikke tilfredsstillende. Når gulvet utsettes for vann, kan dreneringen begrenses, noe som fører til vannansamlinger. Dette reduserer sklisikkerheten og øker fuktbelastningen på konstruksjoner – både direkte og via fuktig luft.

- Det er avvik:
- Sluket har oppnådd mer enn halvparten av forventet levetid. Eldre sluk gir større mulighet for slitasje som kan føre til utettheter.

- Membranen har oversteget normal brukstid, og slitasje må påregnes. Når membranen eldes, svekkes den gradvis og kan utvikle mindre utettheter som slipper fukt ned i konstruksjonen. Hvor raskt dette skjer avhenger av kvalitet, utførelse og bruk, men regelmessig tilsyn er viktig. En full oppgradering med nytt tettesjikt må på grunn av alderen påregnes innen nær fremtid.

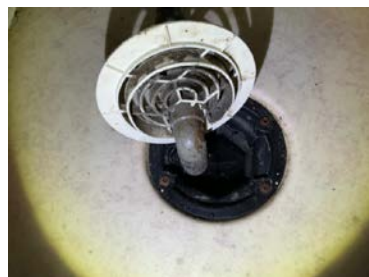
1. ETASJE > VASKEROM

Ytelsen avhenger av vær, vind og temperatur og kan periodevis bli svak. Dette kan gi noe opphopning av fuktig luft, som over tid kan påvirke overflater og tilstøtende konstruksjoner. Løsningen er vanlig i eldre boliger, men klassifiseres som tilstandsgrad 2 (TG 2) i NS 3600.

- Det er registrert fuktskade på gulvet. Det måles forhøyede fuktverdier ved fuktmåling.

Nytt kjøkken og forebygging av fuktskader må forventes for å fjerne TG3.

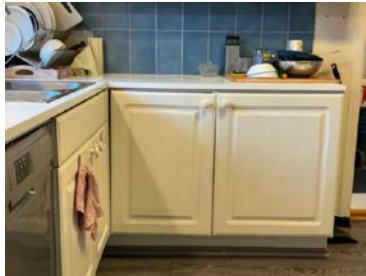
- Innredningen er eldre og viser bruksslitasje.

Skjev front

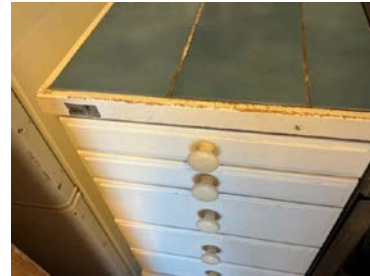
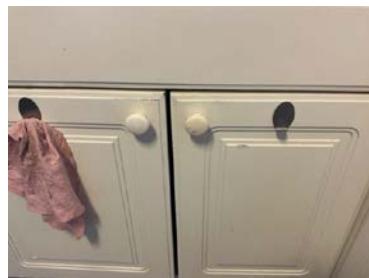
1. ETASJE > KJØKKEN

- Vannrørene er ikke lekkasjesikret.
Dersom en lekkasje skulle oppstått fra rørene, kan tilstøtende konstruksjoner bli utsatt for vann som kan føre til skader.

- Vannledningene har passert halvparten av forventet levetid.
Eldre rør har økt risiko for lekkasjer, men hvor lenge de holder videre avhenger av kvalitet, vanntrykk og bruk. Utskiftning må derfor påregnes på sikt, uten at det kan angis en presis dato.

- Det er registrert korrosjon på vannrørene.
Korrosjon svekker metallet over tid og øker risikoen for utettheter.
