# Tilstandsrapport

Boligbygg med flere boenheter
-

Ortuflaten 52, 5143 FYLLINGSDALEN
-

Befaringsdato: 14.04.2026

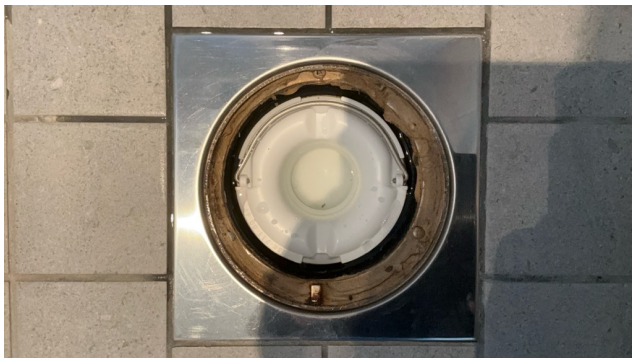
Lekkasjesikkerheten er målt til 49 mm (fra dørterskel til sluk).

- Det er påvist avvik i fallforhold til sluk i forhold til krav i forskrift på byggetidspunktet.

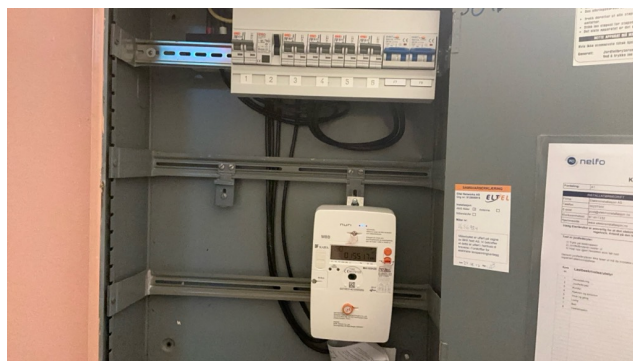
Det anbefales utvidet el-kontroll (hvert 5 år) grunnet manglende tilsyn de senere år.
