Tilstandsrapport

REKKEHUS OVER 2 PLAN MED TO
TERRASSER & BODER

Landskronaveien 313, 2013 SKJETTEN

Oppdragsnr.: 22179-26084

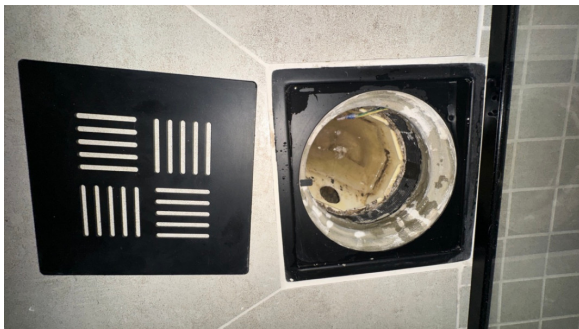
1.ETASJE > BAD

Inspeksjonsluke til stoppekran er plassert i våtsonen på badet. Ved en eventuell lekkasje fra rommet eller vanninstallasjonene kan dette medføre økt risiko for fuktpåvirkning i konstruksjonen. Løsningen er imidlertid begrenset av plasseringen av hovedstoppekransen.

Tilstandsgrad er satt basert på alder og de konstruksjonene som var tilgjengelige for visuell inspeksjon.

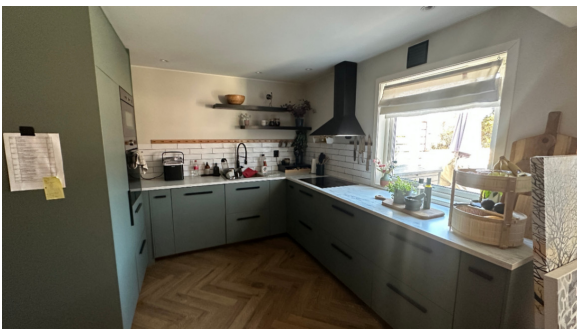
1. ETASJE > STUE/KJØKKEN

Det ble rutinemessig søkt etter fukt på typisk fuktutsatte steder med fuktindikator (Protimeter SM) på befaringen og det var ingen indikasjoner på fukt.

Det er registrert normal og forventet bruksslitasje på kjøkkeninnredningen.
Tilstandsgrad er satt basert på en helhetlig vurdering av alder, utførelse og generell tilstand.
