Tilstandsrapport

REKKEHUS OVER 2 PLAN MED TO
TERRASSER & BODER

Landskronaveien 313, 2013 SKJETTEN

Befaringsdato: 07.04.2026

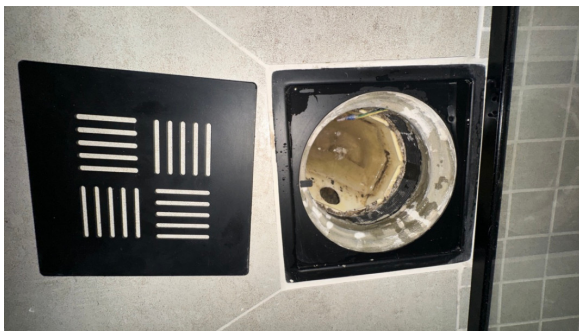
1.ETASJE > BAD

Inspeksjonsluke til stoppekran er plassert i våtsonen på badet. Ved en eventuell lekkasje fra rommet eller vanninstallasjonene kan dette medføre økt risiko for fuktpåvirkning i konstruksjonen. Løsningen er imidlertid begrenset av plasseringen av hovedstoppekranen.
