Tilstandsrapport

Fritidsbolig

Reikeråsvegen 169, 5913 EIKANGERVÅG

Oppdragsnr.: 20932-2589

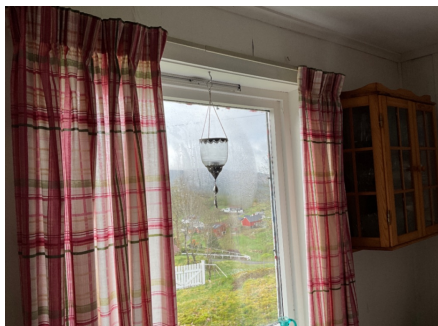
TG 1 Vinduer fra 2020

- Andre tiltak:
- Det må påregnes vedlikehold og evt. utskifting av vinduer på sikt eller etter behov.

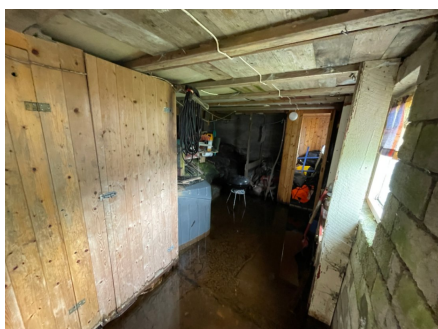
Krypkjeller

- Det er registrert stående vann i rom under terreng, som følge av innsig fra fjell på baksiden av bygningen. Det er ikke etablert drenering, fuktsikring eller annen vannavledning i området. Basert på observasjoner og preg på konstruksjoner vurderes det som sannsynlig at forholdet har vært vedvarende over lengre tid.
- Konstruksjoner og installasjoner har vært kontinuerlig eksponert for fukt, og det er høy sannsynlighet for at sopp-, råte- og fuktskader allerede har oppstått.

- Det må etableres drenering og fuktsikring for å hindre videre vanninnsig. Eksponerte materialer og konstruksjoner bør saneres eller skiftes ut. Det anbefales kartlegging av skadeomfang, samt vurdering fra fagperson innen fukt- og soppskader. Midlertidige tiltak som lensepumpe og avfukter kan benyttes i påvente av permanent løsning.
- Estimert avhengig av omfanget av sanering, grunnarbeid, drenering og fuktsikring. Kostnaden kan øke ved behov for tilkomstforbedringer og tetting mot fjell.

Kostnadsestimat: 100 000 - 300 000

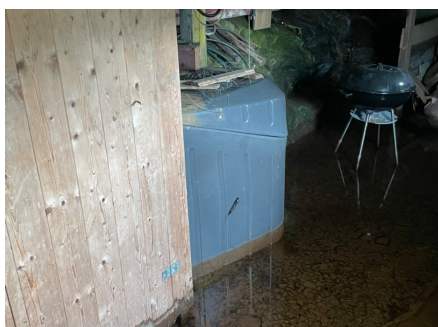
TG 2 Septiktank

- Det er ikke behov for utbedringstiltak siden anlegget fungerer i dag, men ut ifra alder kan skader plutselig oppstå på eldre anlegg.
