# Holstangen 19

Enebolig  
Holstangen 19, 2080 EIDSVOLL  
EIDSVOLL kommune  
gnr. 58, bnr. 15

Befaringsdato: 06.01.2026    Rapportdato: 15.01.2026    Oppdragsnr.: 11337-1641    Referansenummer: BT3065  
Autorisert foretak: Verdico AS    Sertifisert Takstingenør: Kenneth Gulbrandsen    Vår ref: Kenneth Gulbrandsen

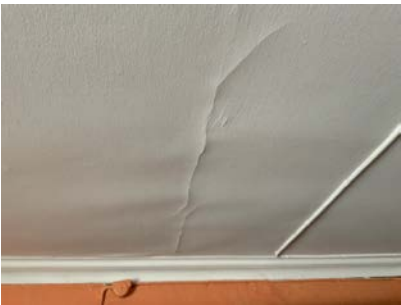
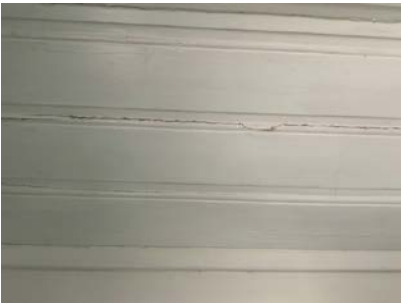
Dersom fuktskader ikke utbedres, kan dette føre til utvikling av mugg og råte som svekker takkonstruksjonen. Skadene kan redusere bygningens levetid og bæreevne, samt gi økt risiko for helseplager som følge av dårlig innneklima. I tillegg kan fuktskader medføre økte vedlikeholds- og reparasjonskostnader dersom tiltak ikke iverksettes tidlig.

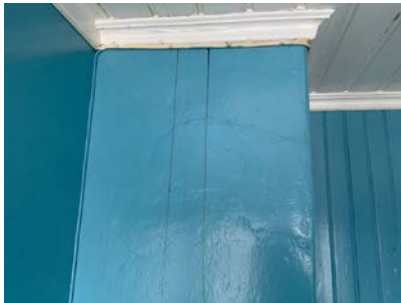
Rennemerker på pipe.

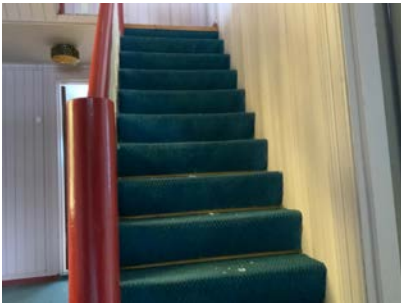
Teppe er slitt og må skiftes ut.

Det må påregnes kostnader ved utbedring/utskifting.

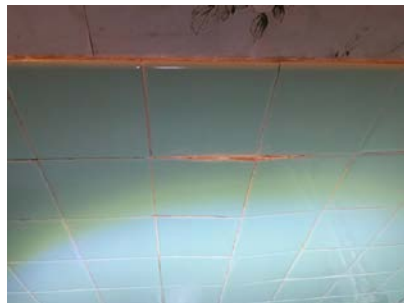
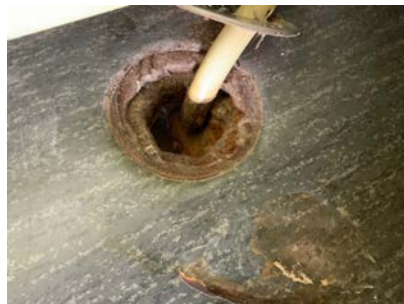
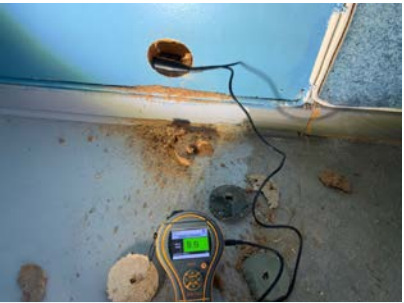
- Det må gjennomføres ytterligere undersøkelser.

Videre undersøkelser anbefales for å avklare tilstand, samt vurdere behov for eventuelle utbedrende tiltak.

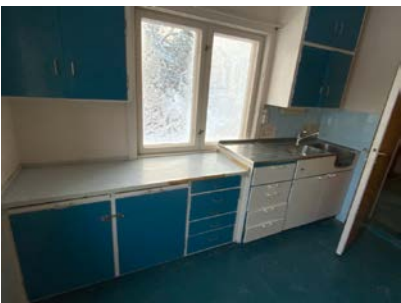
## 1 ETASJE > KJØKKEN

Avtrekk  
Det er kjøkkenventilator med avtrekk ut.  
Vurdering av avvik:  
Tilstandsgrad er gitt på bakgrunn av alder på ventilasjonsvifte.

#### TG 2 Avtrekk

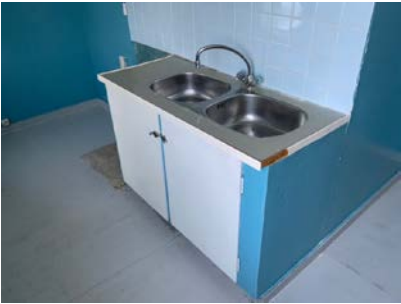
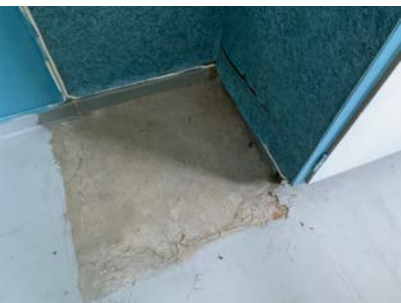
Kjøkkeninnredning er svært gammel og må skiftes ut i sin helhet for å komme til dagens standard.

**Kostnadsestimat: 20 000 - 100 000**

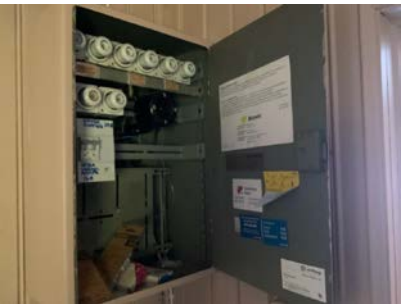
El skap 1 etasje.

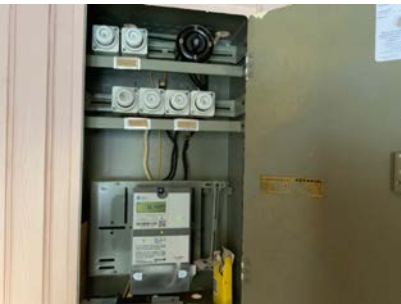
El skap 2 etasje

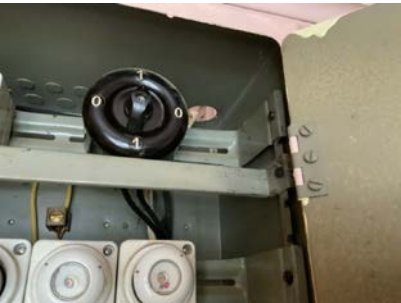
Åpninger i el skap.

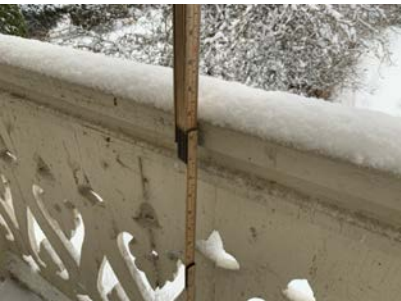
Rekkvershøyde er ca 83 cm.

- Det er ikke krav om utbedring av åpninger i innvendige trapper opp til dagens krav.
- Håndløper på innvendig trapp bør monteres, men det var ikke krav på byggetidspunktet.
- Innhent nytt brannslukningsutstyr.
- Det er ikke krav om utbedring av rekkverkshøyde opp til dagens forskriftskrav.
- Det bør gjennomføres radonmålinger.
- Innhent en kvalifisert elektrofaglig person for å kontrollere det elektriske anlegget.
