# Tilstandsrapport

Leilighet i boligblokk

Øyjordsveien 86, 5038 BERGEN

Befaringsdato: 26.01.2026

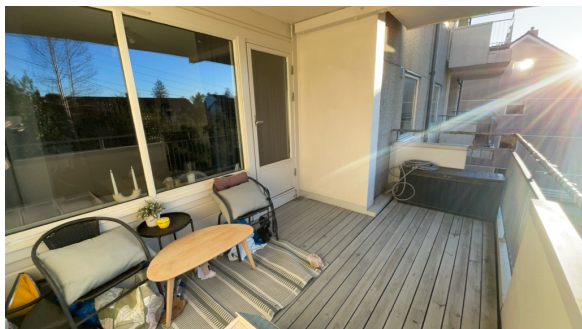
Balkong

Avflassing i betong på flere balkonger i blokkene som kan tyde på fuktgjennomtrengning. Det har blitt informert om at dårlig drenering på balkongdekket kan være grunnen til dette. Dette står som tiltak med høy prioritert i Vedlikeholdsplanen fra 2021.

Alder på tettesjikt/membran gir økt risiko for redusert tetthet og fuktinntrengning i underliggende konstruksjoner over tid.

Tiltak er prioritert i vedlikeholdsplanen til borettslaget.

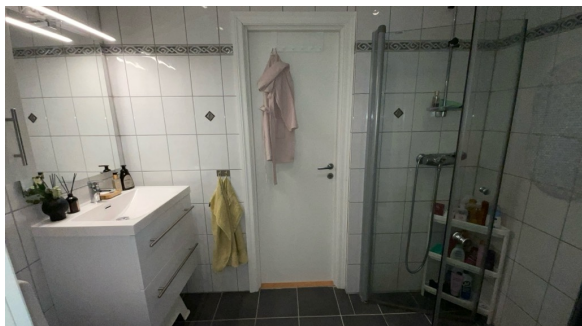
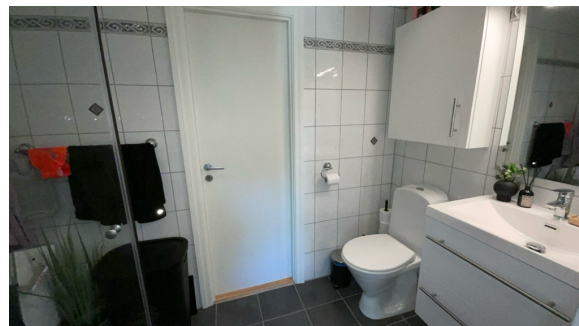
Har fuktskader på dørene til bad.

Skadene kan medføre videre nedbrytning av materialet og redusert funksjon og estetikk.

Fuktskader nederst på baderomsdøren

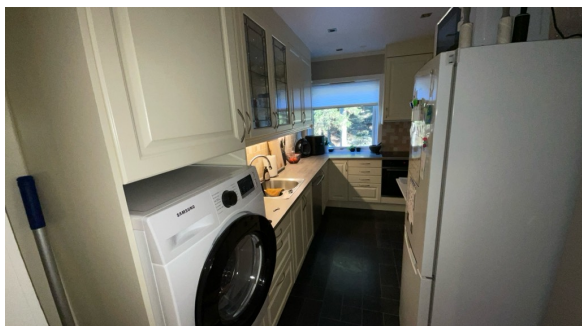
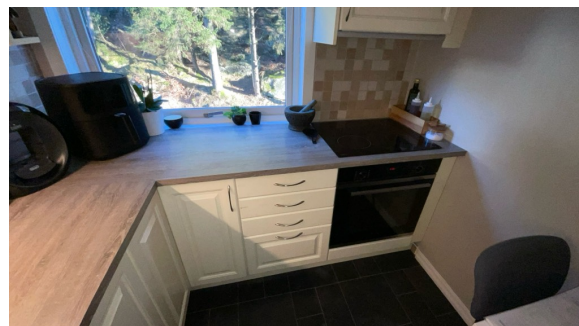
Det er registrert en mindre skade i overflaten på innredningen.

Det er ikke behov for utbedringstiltak. Eventuell utbedring kan vurderes ved ønske om oppgradering.
