# Tilstandsrapport

📍 Bakkevegen 13, 2040 KLØFTA

# gnr. 29, bnr. 516

Befaringsdato: 07.11.2025

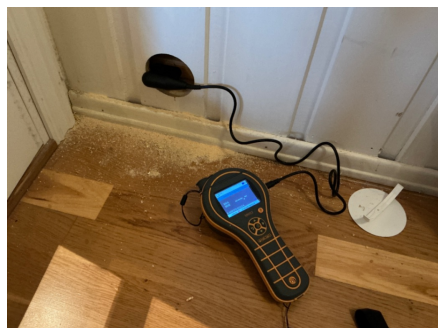
TG 0 er gitt, da målingen og observasjonene ved hullet ikke avdekket fuktskader, i tråd med bestemmelser i NS 3600, men reflekterer ikke alder for denne vurderingen.

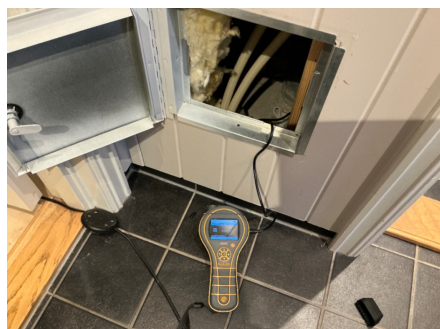
TG 0 er gitt, da målingen og observasjonene ved hullet ikke avdekket fuktskader, i tråd med bestemmelser i NS 3600, men reflekterer ikke alder for denne vurderingen.

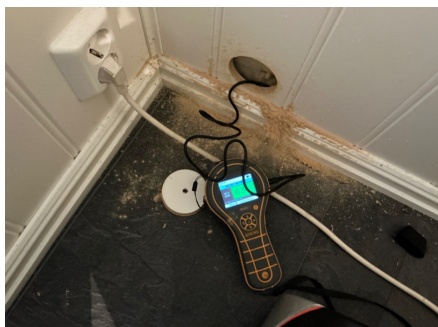
TG 0 er gitt, da målingen og observasjonene ved hullet ikke avdekket fuktskader, i tråd med bestemmelser i NS 3600, men reflekterer ikke alder for denne vurderingen.
