Bakkevegen 13

Velkommen til  
din nye bolig

Befaringsdato: 07.11.2025

Rapportdato: 17.11.2025

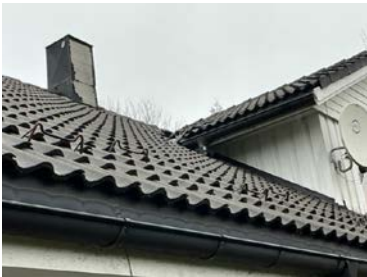
- Det er registrert enkelte løse takstein og disse bør festes bedre for å forhindre videre skader og at tasktein faller ned fra taket.

Løs takstein.

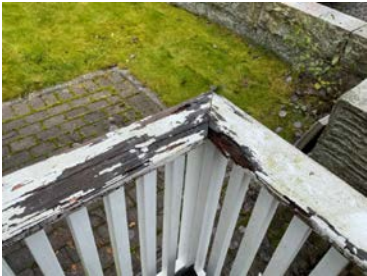
Råte i rekkverk.
