Bakkevegen 13

# Tilstandsrapport

📍 Bakkevegen 13, 2040 KLØFTA

Befaringsdato: 07.11.2025

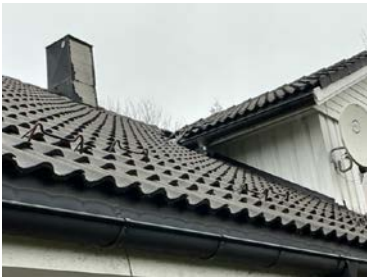
- Det er registrert mose og begroing på taket.  
Mose holder på fuktighet, noe som over tid kan skade tekkingen og øke risikoen for skader som kan føre til lekkasjer. Vannet kan også ledes mot undertaket på en måte som gir økt belastning. Det anbefales å fjerne begroingen som en del av normalt vedlikehold.

- Deler av takkonstruksjonen har lavere helning enn det taktekkingen er beregnet for.  
Når taket er for flatt i forhold til hva tekkingen er egnet for, renner vannet saktere av og blir liggende lenger, noe som øker belastningen på skjøter og gjennomføringer. I kombinasjon med vind og slagregn kan vann presses inn under tekkingen, noe som gir økt mulighet for lekkasjer/skader. Det anbefales grundigere undersøkelser av underliggende konstruksjon.

- Taktekkingen har nådd en alder der slitasje øker risikoen for lekkasjer. Over tid svekkes materialene på grunn av vær og klima. Dette kan føre til utettheter som slipper inn vann. Det er viktig å følge jevnlig med på tilstanden. På et tidspunkt vil tekkingen måtte skiftes ut i sin helhet, men det er vanskelig å si nøyaktig når. Utskifting må derfor påregnes, men tidspunktet avhengig av vedlikehold og videre utvikling i tilstanden.

Løs takstein.
